# HSSEQ BULLETIN

ARALIK/ SAYI 13

ANA MAKİNE FAILURE OLAY  
RAPORU.....13

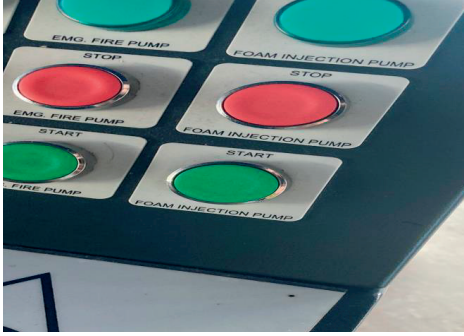
Köprüüstü panelinde  
foam injection  
pompası butonunun  
koruması yoktu,  
yanlışlıkla  
basılabilirdi.

Butonun üzerine koruyucu bir  
kapak yerleştirildi ve bu sayede  
yanlışlıkla basılıp devreye  
alınmasının önüne geçilmiş  
olundu.

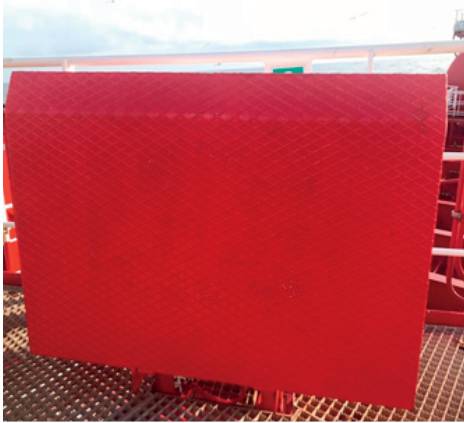
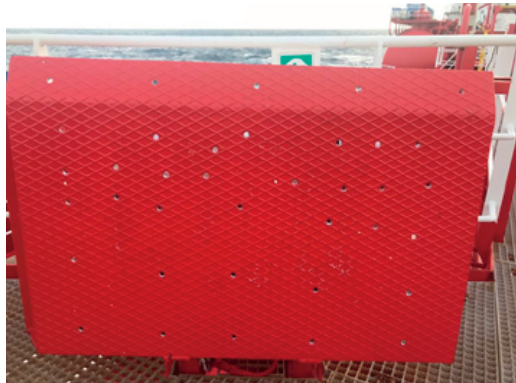
Baş tarafta bulunan can salı  
muhafazası ağır hava  
koşullarında zarar görebilme  
riski taşımaktaydı.

Can salı muhafazası üzerinde  
delikler açılarak oluşacak  
basınç ve zarar görme riski  
ortadan kaldırıldı.

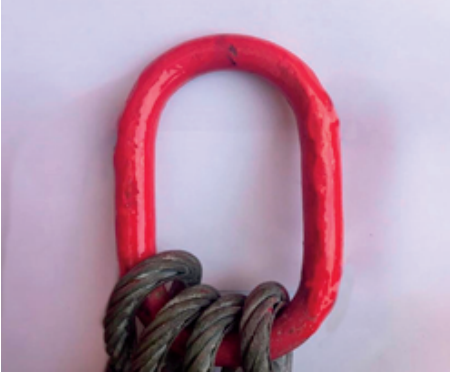
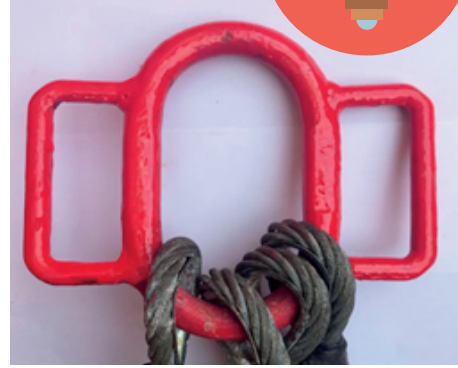
Rescue botun yeni ikmallenen kaldırma tellerinin bağlı olduğu halkanın tutamaçları bulunmamaktaydı.

Kreyn kancasına takılırken, takan kişinin eline zarar verebilirdi. Bu sebeple her iki yanına tutamaç yapılarak emniyetli bir şekilde askıya alınma yöntemi sağlanmış oldu.

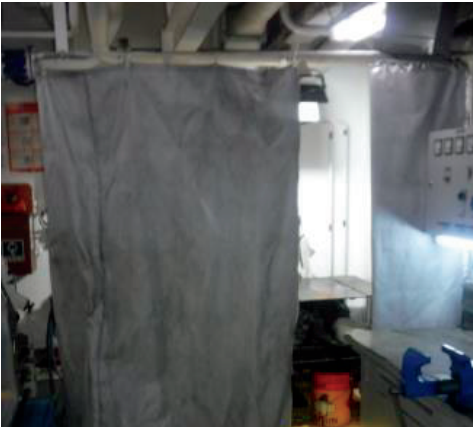
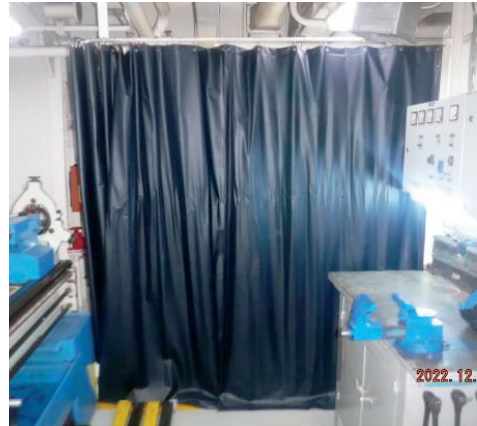
Denet esnasında workshop'da bulunan kaynak perdesinin yetersiz olduğu anlaşıldı. Perde uyumsuz materyalden yapılmış olmakta, kısa kalmakta ve kaynak yapılan alanı tam anlamıyla kapatmamaktaydı.

Yeni takılan perde yangına dayanıklı, kaynak alanını tam anlamıyla örtebilen, geçirgenlik sağlarken aynı zamanda da UV ışınlarını bloke eden yapıya sahip.

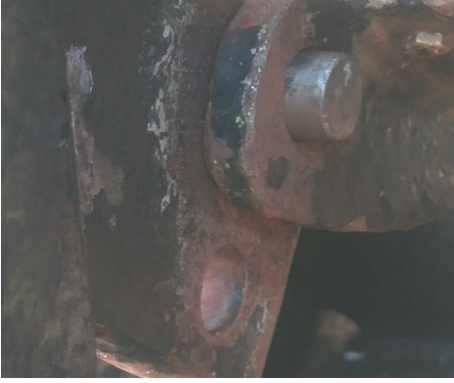
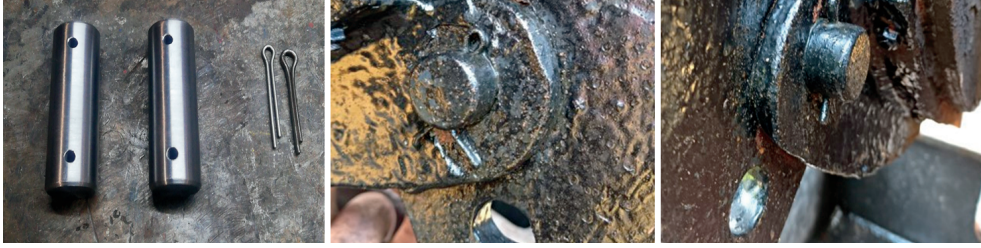
Irgat balata değişimleri sonrasında balata/fren mekanizmasını bir arada tutan pimlerin orjinalinde tek taraflı, kupilyali ve diğer taraftan şişirme olduğu gözlemlenmiştir.

Zamanla söküm takım sebebiyle bu pimlerin aşınarak yerinden çıkabilme ihtimali olduğu değerlendirilmiş, yeni pimle çift taraflı kupilya olacak şekilde orjinal pim ölçülerinde imal edilmiştir. Aynı marka model ırgat mekanizması ile donatılan filomuzun diğer gemilerinde de benzer bir muhtemel problem yaşanmaması adına aynı işlem uygulanılabilir.

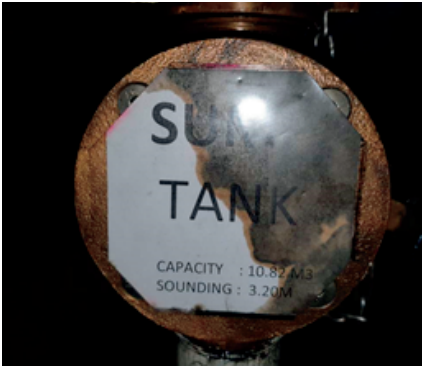
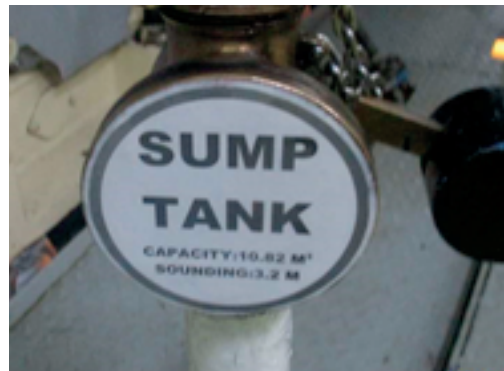
Makine Dairesi sintine katında bulunan tanklar, personel tarafından iskandil metre ile ölçülmektedir. Fakat sintine tanklarının çoğunluğunda iskandiller üzerinde bulunan şablonlar ya yıpranmış yada tamamen deforme olmuş durumdaydı. Bu durum sebebiyle iskandil alınırken hem vakit kaybı oluşabiliyor, hem de ölçüm hataları meydana gelebiliyordu.

İskandiller üzerindeki şablonlara tankların deep soundingleri'de eklenilerek yeni katılacak personelin tanklara adaptasyonlarının daha hızlı olması hedeflendi. Bu şekilde iskandil ölçümlerinde vakit kaybı ve hataların önüne geçilmiş oldu.

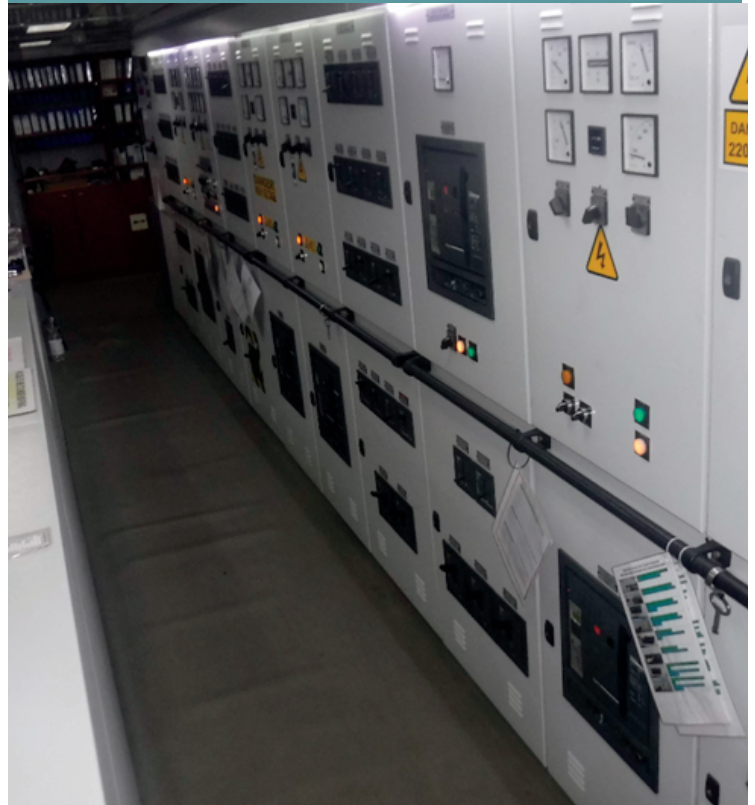
"Makine dairesinde bulunan çeşitli secondary group starter panellerin izolasyonu için kullanılan rubber isolation matting sertifikalı, onaylı ve doğru boyutlarda kesilmiştir fakat 60 cm genişliğinde yanlış kesilmiştir. Orijinal genişliğin ise 1.2 metre olması gerekmektedir. Bu derece küçük bir izolasyon matı ile secondary group starter pack'lerin bakım tutum işleriyle ilgilenen elektrik zabiti elektrik şok tehlikesine karşı tam anlamıyla korunmuş olmayacaktır."

- Ekipmanın yanlış kullanımı
- Şirket politikalarını takipte hata

Denetin ardından kısa kesilmiş olan izolasyon matları toplanmış ve doğru genişliğe sahip olan matlar ile değiştirilmiştir.

1- Main switch board'ların önünde ve, eğer switch board'un arkası erişilebilir bir alandaysa arkasında da, tek bir parça olarak kesilmeden bulunmalıdır.

2- Operasyon yapılan alanı kaplayacak genişliğe sahip olmalıdır.

3- 250 voltu geçen switch boardların önü ve arkasında bulunmalıdır.

4- İzolasyon matları minimum 1000 Volta (sisteme bağlı olarak) ve Avrupa Standardı IEC:61111:2009'a uygun olmalıdır.

5- Gemi üzerinde kullanılan izolasyon matlarında type approval markalamaları görünür olmalıdır.

6- İzolasyon matının kullanılacağı alan darsa ve matın bir kısmının kesilmesi gerekiyorsa güvenli çalışma alanı sağlayacak şekilde uygun genişlikte kesilmeli ve type approval işareti taşıyan kısım kesilmemelidir.

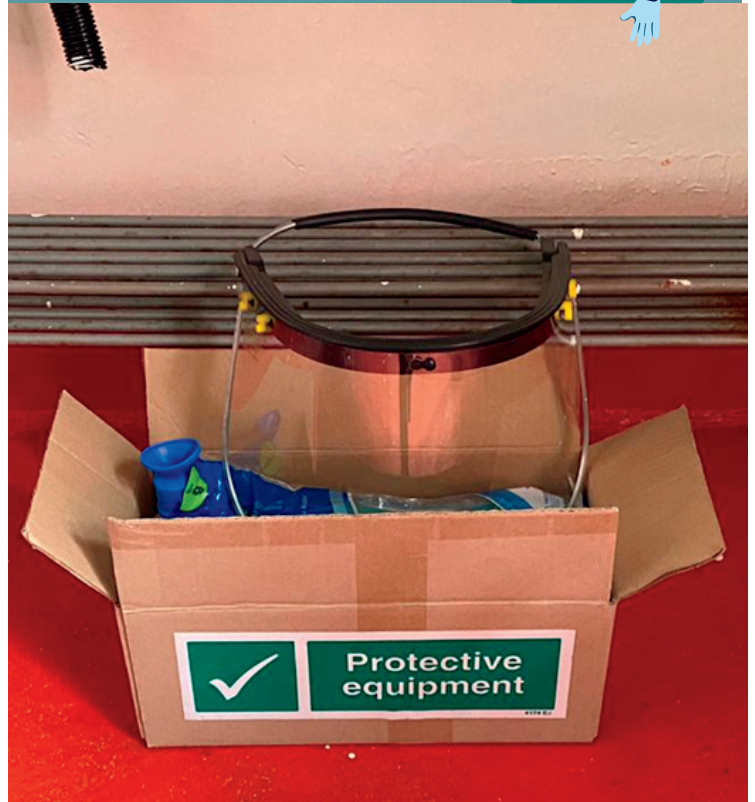
26/12/2022 tarihinde Ballast Water Treatment Room'da sistem klorin sızıntısına karşı, mahalde herhangi bir koruyucu ekipmanın olmadığı farkedildi. Eğer durum farkedilmeseydi kimyasalın ele veya göze gelmesi ya da solunması durumunda ciddi sonuçlar meydana gelebilirdi.

- Durumsal Farkındalık Eksikliği
- Yetersiz Tehlike Tanımlaması/Risk Değerlendirmesi
- Tedbire/Talimatlara Uymama
- Risk Farkındalığı Eksikliği

BWTS room'a tam set koruyucu ekipman konuldu ve bu ekipmanların kullanılması konusunda ilgili personellere gerekli bilgilendirme yapıldı. Kişiye zarar verebilecek sıvı vb maddelerin kullanımı yapılan mahallerde kişisel koruyucu ekipmanların bulunması gerekmektedir. Aksi takdirde bir kaza sonucunda işlemi yapan personelde kalıcı hasar bırakabilir hatta ölüme bile sebebiyet verebilir.

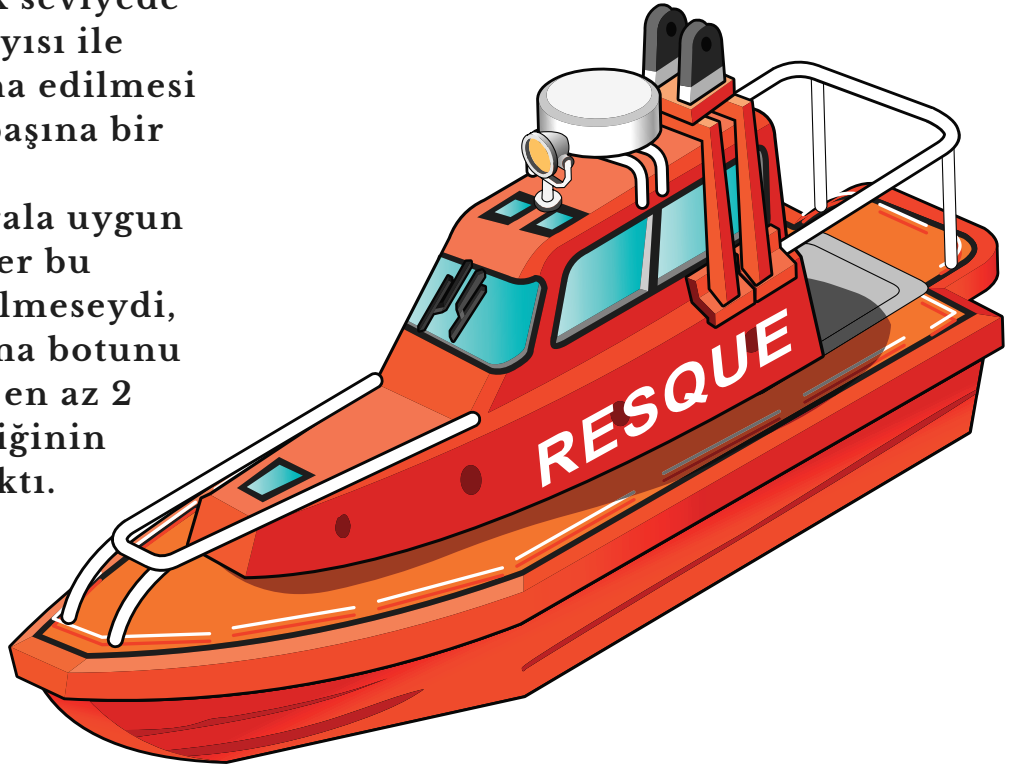
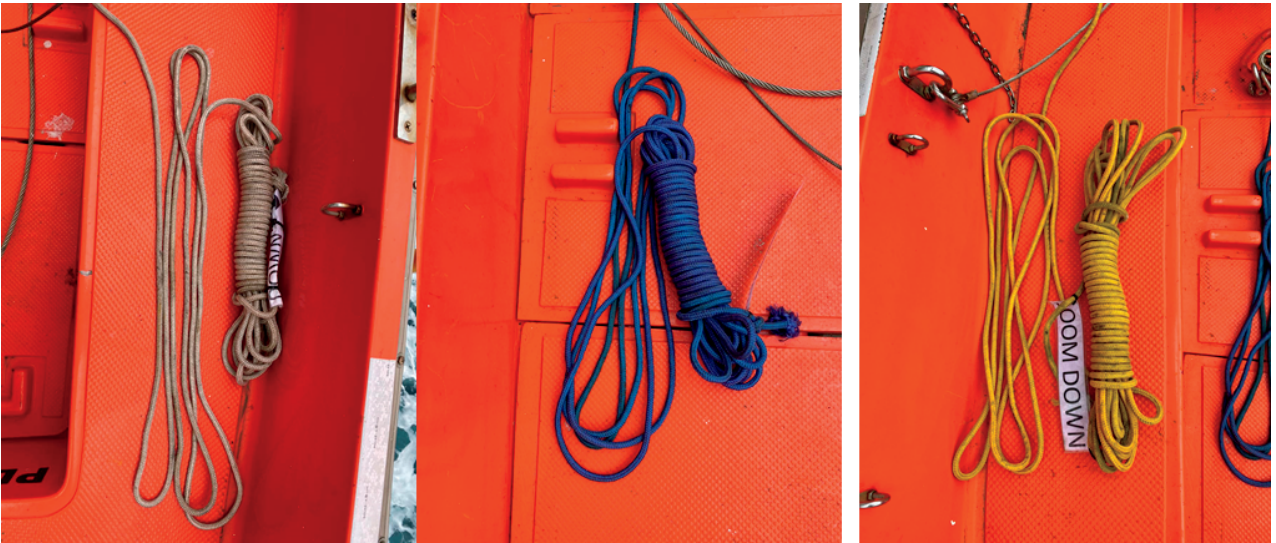
Rescue Boat Launching talimi sırasında, kurtarma botunu askıya almak için kreyn boom'u kaldırıldı ve on-load/off-load release mekanizması ile kurtarma botu askıya alındı. Ancak acil durum indirme iplerinin boom yüksekliğinden dolayı erişilemeyecek seviyede olduğu görüldü. Dolayısı ile boom'un tekrar mayna edilmesi gerekti. Böylece tek başına bir personel ile botun indirilemediği ve kurala uygun olmadığı görüldü. Eğer bu uygunsuzluk fark edilmeseydi, acil durumda kurtarma botunu denize indirmek için en az 2 kişinin olması gerektiğinin farkına varılamayacaktı.

- Yanlış Yerleştirme
- Durumsal Farkındalık Eksikliği

Sonuç olarak her ne kadar acil durum indirme ipleri roda edilmiş şekilde tutulsa da bundan sonraki süreçte bu ipler en az 3-4 metre boş konulup daha sonra roda edilecek şekilde tutulmasına karar verildi. Böylelikle acil bir durumda iplerin salya edilmesi unutulsa bile kurtarma botu askıya alındığında bot içindeki personel iplere rahatlıkla ulaşabilecek ve zaman kaybı yaşanmayacaktır.

Tüm can kurtarma araçları ve indirme ekipmanları acil durumlarda zaman kaybını en az seviyede tutacak şekilde kullanıma hazır şekilde tutulmalıdır. Şirket politikaları ile üretici talimatları ışığında takip edilmesi gereken bakım ve tutum ile beraber, acil durumlara her daim hazır olması gereken can kurtarma ve yangın ile mücadele ekipmanları gibi ekipmanların kontrolleri sağlanmalıdır.

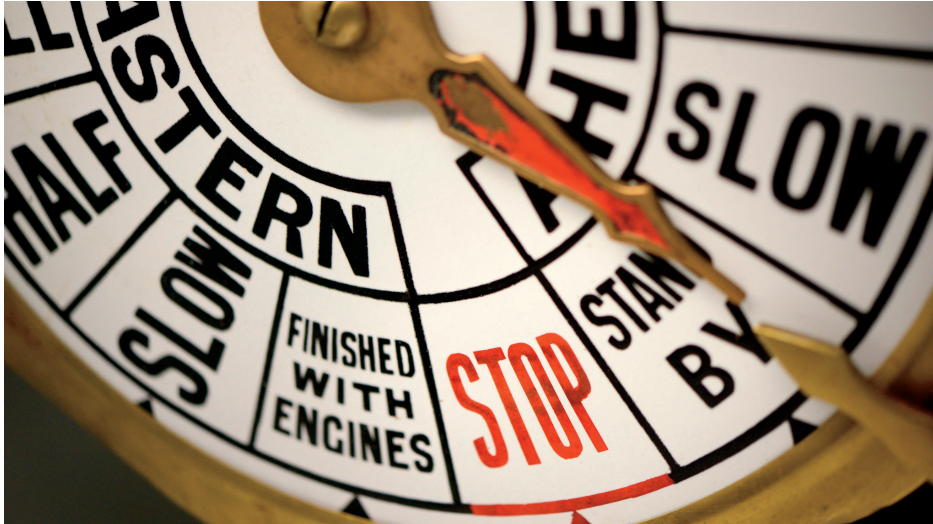
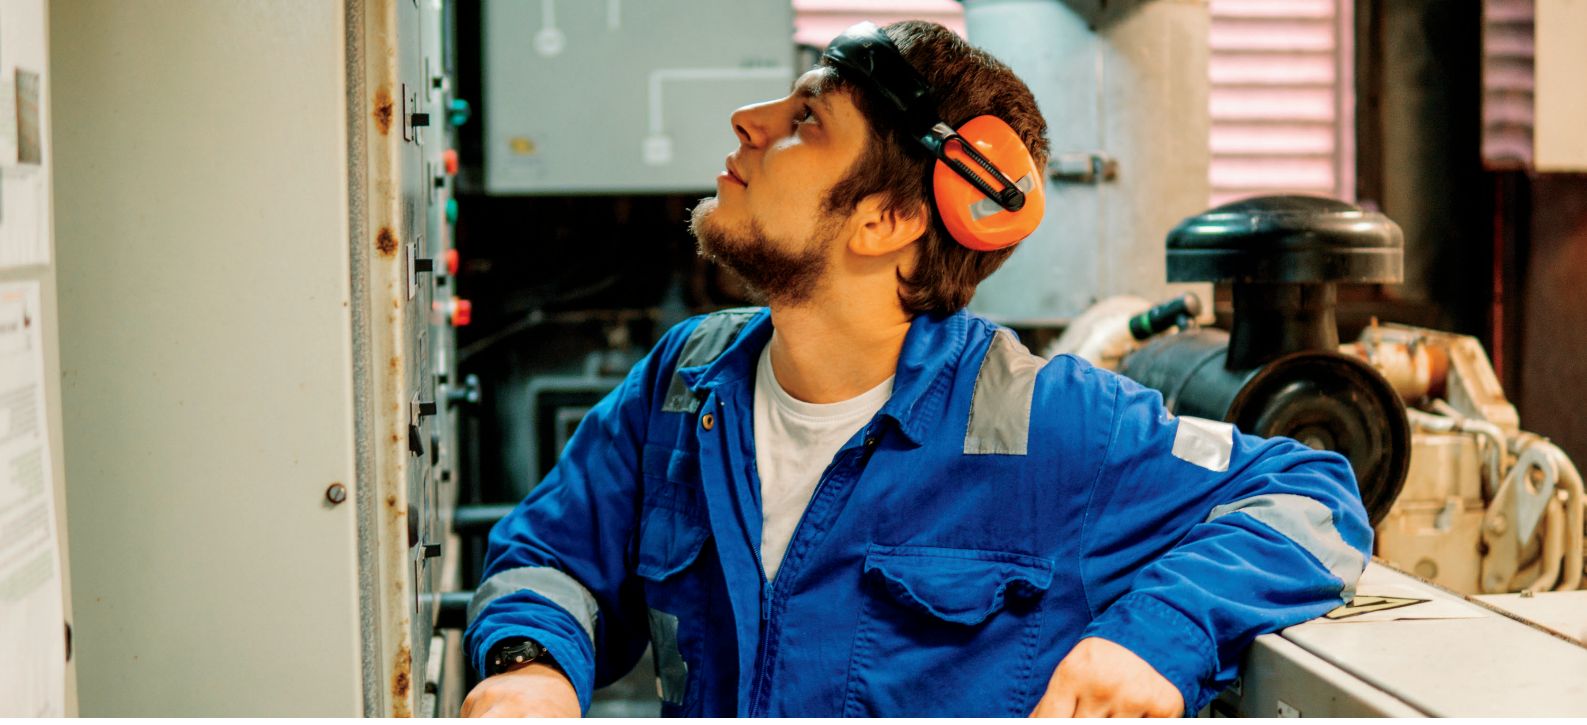
Gemi pilot ile beraber tam yol Southampton'da bulunan Solent boğazını geçmekteydi. Bu esnada saat 1510'da Oil mist sebebiyle ana makine çöktü. Görevli gemi personeli baş üstünde acil bir duruma karşı iki demiri de atmaya hazır bulunmaktaydı. Saat 1515'de ana makine tekrar başlatılmış ve 1516'da gemi tekrar yol almaya başlamıştır.

Ana makine Oil Mist Detector sensörünün kirlenmesi sonucu çökmüştür.

- Alarm monitor sisteminde Oil Mist alarmı görüldüğünde sensör kontrol edilmiş ve ivedilikle temizlenmiştir. Sensörün temizlenmesinin ardından alarm devre dışı kalmış ve yaklaşık 3-4 dakika içinde makine tekrar çakılmıştır.

- Üretici standartları ve önerileri ışığında, planlı bakım tutum sistemine göre filtre değişimi ve temizliği 3 aylık periyotlarla yapılmaktaydı. Olay sonrası bu periyot 1 aya düşürüldü.
- Gelecekte benzeri olayların yaşanmasını önlemek adına gemi her manevra öncesi Oil Mist Detector'ü kontrol edecektir.
- Olay raporu tüm filo gemileriyle paylaşılmış ve gemilere aylık olarak filtre ve sensör kontrollerini yapmaları gerektiği iletilmiştir.
- Olay yaşanan gemiye gelecekte bu durumun tekrar etmemesi açısından yedek Oil Mist Detector siparişi verilecektir.
- Gemide bulunması gereken minimum yedek parça listesi full set bronz filtre sayısını arttırmak adına revize edilmiştir.

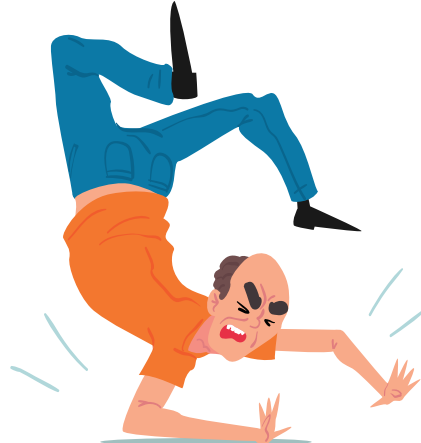
28 Kasım tarihinde tanklar yıkanmaya hazırlanıyordu. Tank kapağı açıldığı esnada gemici dengesini kaybetti ve yere düşerek kafasını güverteye çarptı. Reisin 1.zabite haber vermesinin ardından hızlı bir şekilde CCR'a geri döndüler. Yaralanan personelin durumunu inceleyen 1.zabit ardından ivedilikle Süvari ve 3. zabiti çağırdı. Süvari ve 3.zabitin incelemesinin ardından yaralı personelin sol kaşında 1.5 cm kalınlığında bir kesik olduğu tespit edildi. Kesik sterilize edildikten sonra yaralanan personele pansuman ve sargı uygulaması yapıldı ardından antibiyotik verildi.

► Şirketin Kişisel Koruyucu Donanım posterini P-11'e göre, makine dairesinde çalışan personelin eldiven takması zorunlu olduğu halde personelde baret ve baretin kafasından kaymasını engelleyecek çenelik bulunmamaktadır.

► Planlanan işi yaparken personelin yeterli çevresel ve durumsal farkındalığa sahip olmadığı belirlenmiştir.

- Yaralı personelin durumu sıklıkla kontrol edilmiş, yaralı bölge sterilize edilmiş ve gerekli ilaçlar hastaya verilmiştir.
- Yaralı personel komplikasyonlara karşı müşahede altında tutulmuştur.
- Tüm gemi personelinin görevlerine uygun şekilde kişisel koruyucu ekipman giydikleri teyit edilmiştir.

- Personel, gemide yapılan işler esnasında dikkatsizlik ve durumsal farkındalık eksikliğinin yaratabileceği tehlikeler ve riskler konusunda bilgilendirilmiştir.
- Normal hayatta basit kabul edilebilecek işlerin bile gemide tehlikeli sonuçlar doğurabileceği ve bu sebeple personelin her daim dikkatli olmaları gerektiği hususu hatırlatılmıştır.
- Olay raporu gelecekte tekrar etmemesi adına tüm filo gemileri ile paylaşılmıştır.
- Tüm gemi personeli şirket ISM Poster P-11'de bulunan kurallara göre doğru kişisel koruyucu ekipmanı giymeleri ve kullanmaları gerektiği hakkında uyarılmıştır. Kullanılan koruyucu ekipmanların çalışır ve düzgün kondisyonda olması, ekipmanı kullanan kişinin ekipman hakkında bilgisi olması ve istisna olmaksızın P-11'e göre kişisel koruyucu ekipmanın kullanılması gerekmektedir.

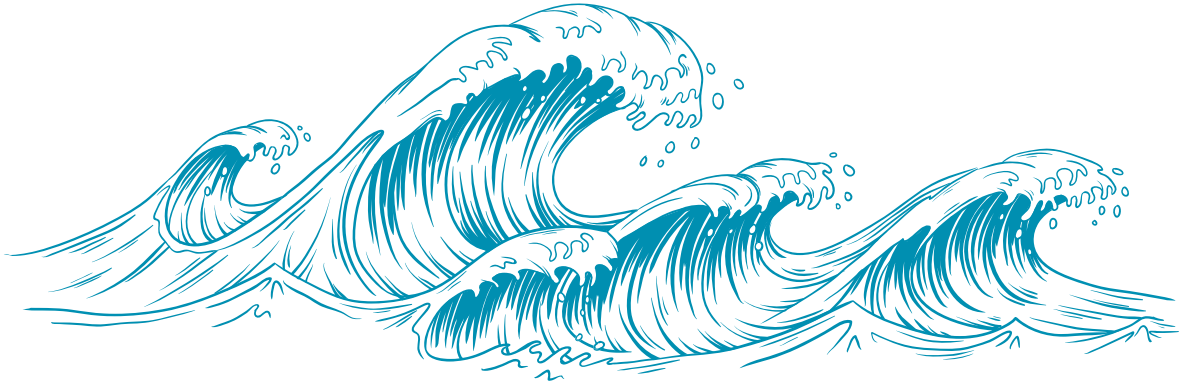
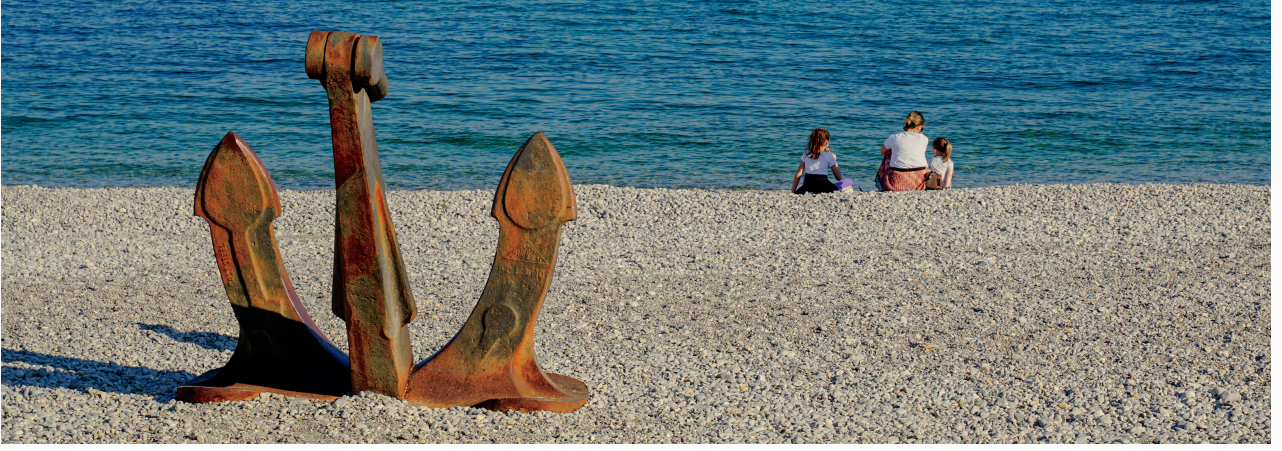
Ağır hava koşulların ortadan kalkması üzerine 18 Kasım 13:10'da gemi iskele demirin yerinde olmadığını fark etti. Durum gemi tarafından ivedilikle şirkete bildirildi. Durumun öğrenilmesinin ardından hemen yeni demir ve swivel isteği yapıldı.

- Ağır hava koşulları : iskele demire baskı yapan dalgalar swivel'in üstünde ekstra bir kuvvet oluşturmuştur.
