# HSSEQ BULLETIN

Q3 2023/ SAYI 16

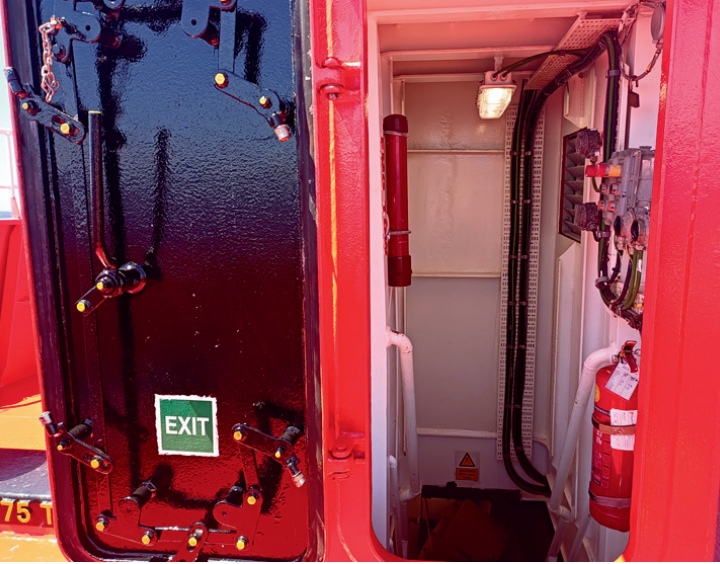
Baş altına girişte gaz ölçümü yapılabilmesi adına, gemi personeli merdivenlerden ellerinde gaz ölçüm cihazı ile ilerleyerek giriş yapmaktaydı. Bu durumda alanda var olabilecek herhangi bir gaz muhteviyatını alana giriş yapmadan ölçmek mümkün değildi.

Mahale ölçüm yapılmadan girmemek ve giriş öncesi ölçümü gerçekleştirmek adına sabit ince hortum donatılmıştır. Bu donanım gemide bulunan bütün gaz ölçer cihazlara uyumlu olup, gaz ölçümü yapacak personel mahale giriş yapmadan alt seviyelerden ölçüm alınmasını sağlanmaktadır.

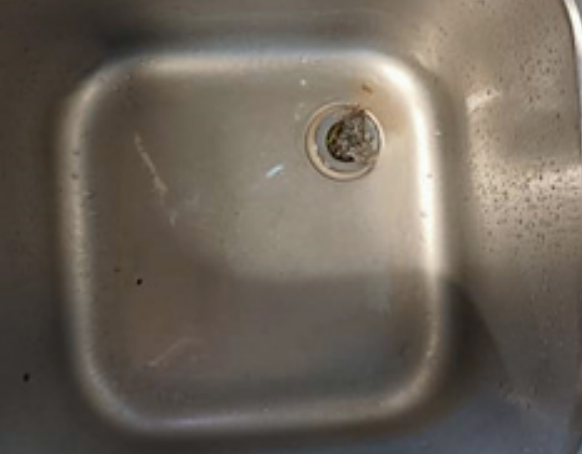
Kuzine de bulunan lavabo giderleri yemek artıklarından ve atıklarından dolayı sık sık tıkanabilmekte ve bu nedenle hem iş gücü hem de zaman kaybına sebep olabilmekteydi.

Giderde bulunan paslanmaz tel süzgeç yeterli korumayı sağlayamamakta ve birçok kez tıkanıklık meydana gelmesine neden olmaktadır.

Tıkanıklığın sebep olduğu zaman ve iş gücü kaybının önüne geçebilmek adına daha büyük kevgir şeklinde hareketli bir süzgeç tasarlanmıştır. Bu süzgeç lavabonun tamamını kaplayacak şekilde kullanılmaktadır.

Tasarlanan süzgecin hem kullanımı hem de temizlenmesi çok daha kolay yapılabilmektedir. Aynı zamanda bu süzgeç büyük yüzeyli olduğu için tıkanıklığın da önüne geçmektedir.

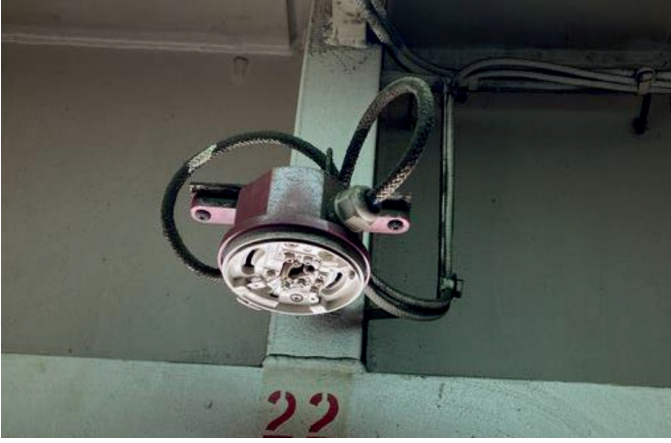
- Sökülmüş yangın dedektörü

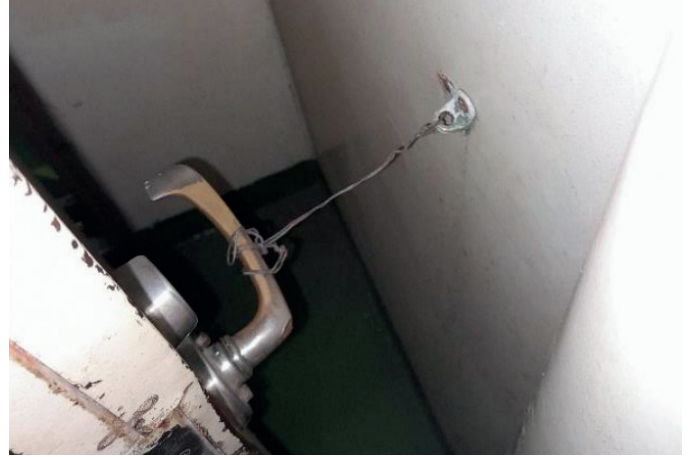
- Yangın kapısının kapanmasını önleyen tel donanım

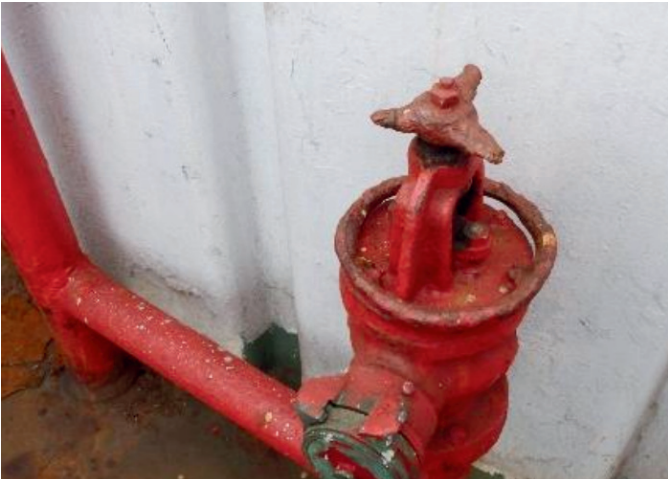
- Kırılmış yangın hidrantı handle'ı

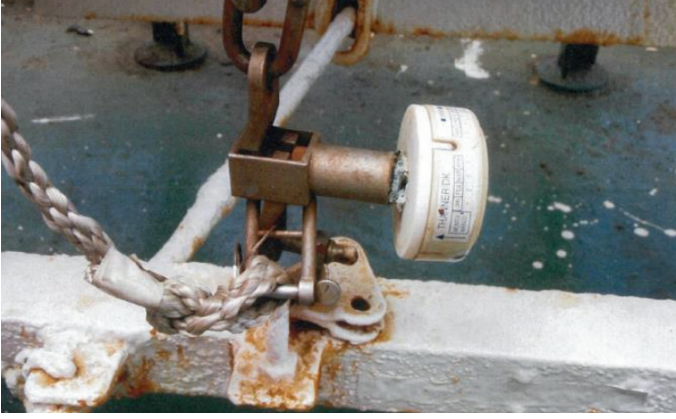
- Hasarlı hidrostatik release unit

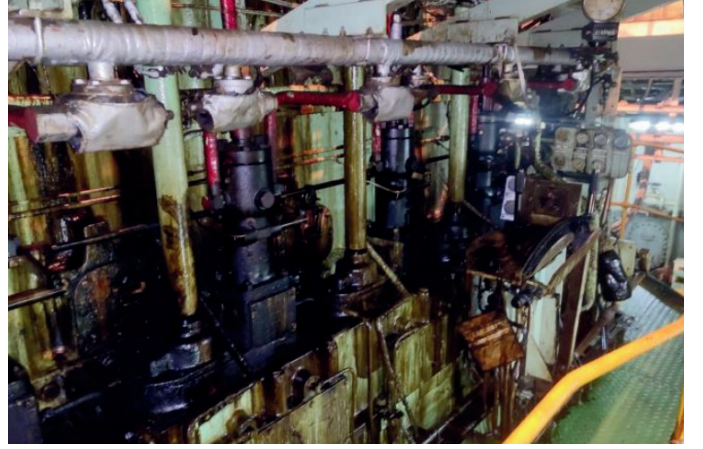
- Yağ kaçağı ve birikimi sebebiyle oluşan kirli kondisyon

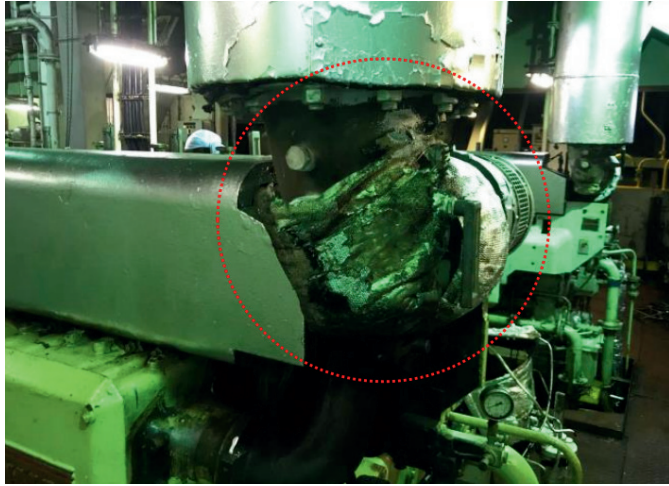
- Ana makine exhaust devresinin insulasyonunda yıpranma / parçalanma

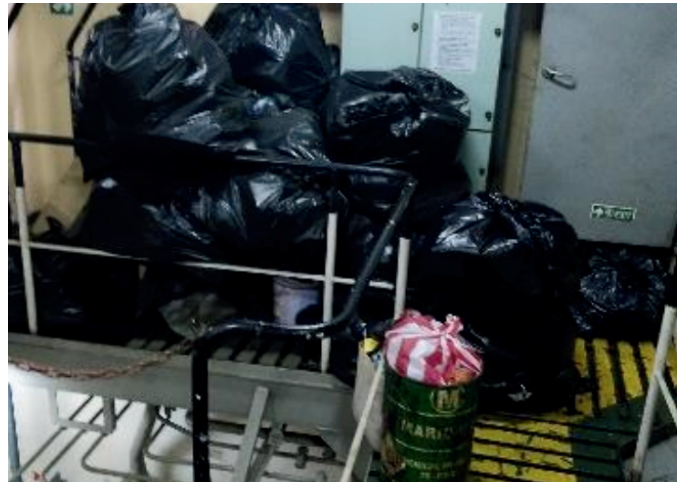
- Çöplerin yanlış yerleştirilmesi / istiflenmesi

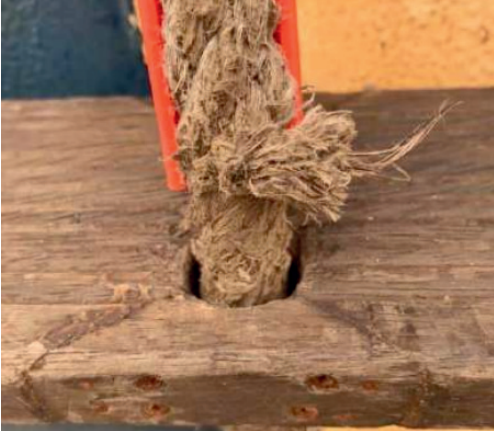
**Filasalanmış ve yıpranmış  
halat**

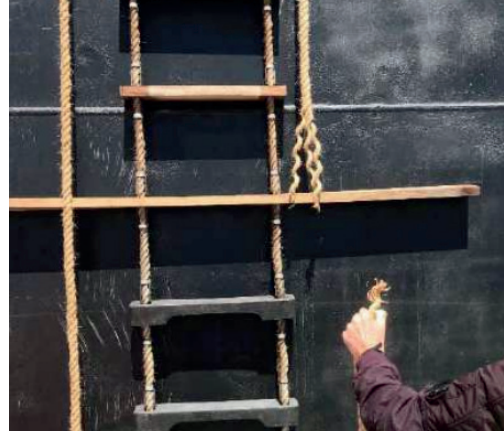
**Filasalanmış ve kopmuş  
halat**

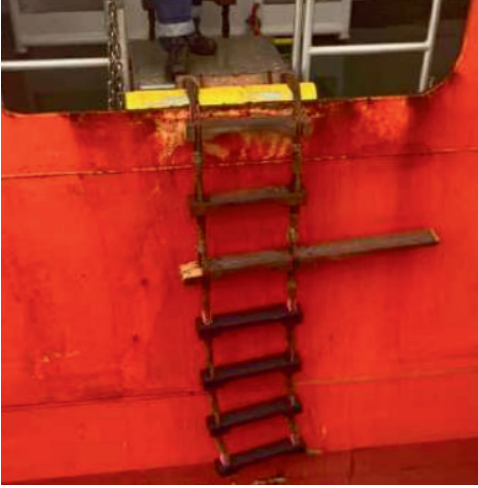
**Çarmıhın kötü deniz  
koşullarına maruz kalması  
akabinde kırılan basamak**

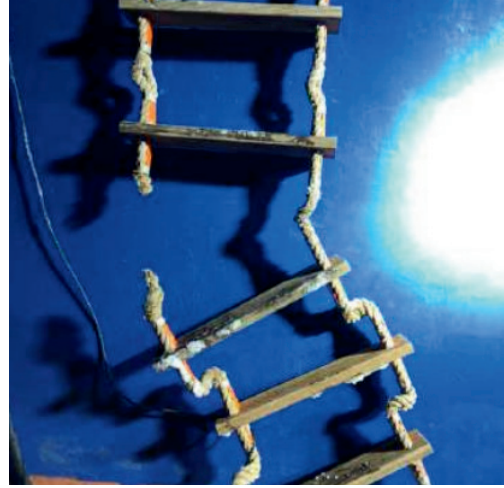
**Kopmuş halat**

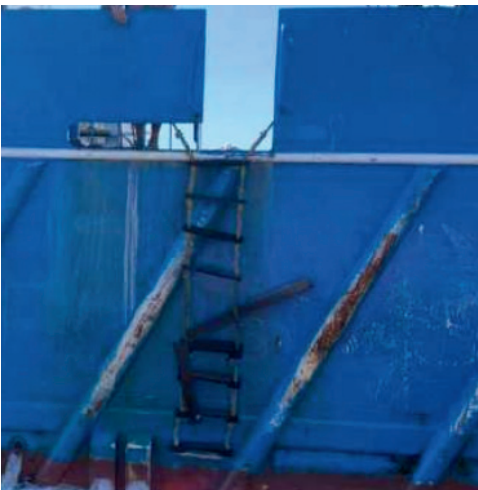
**Yoğun kullanım sonrası  
aşınmış kırılmış basamak**

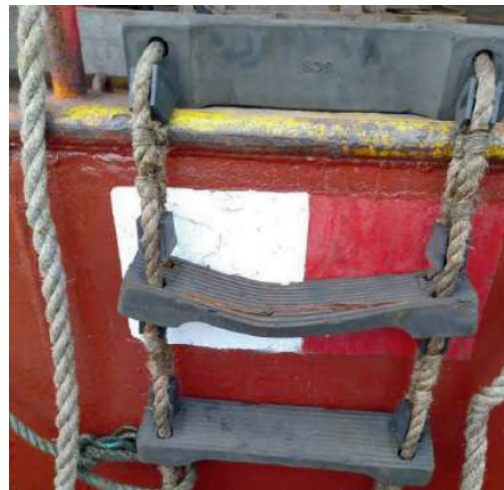
**Yoğun kullanım sonrası  
aşınmış ve kırılmanın  
eşiğinde olan basamak**
