# HSSEQ BULLETIN

**HAZİRAN 2025 / SAYI 22**

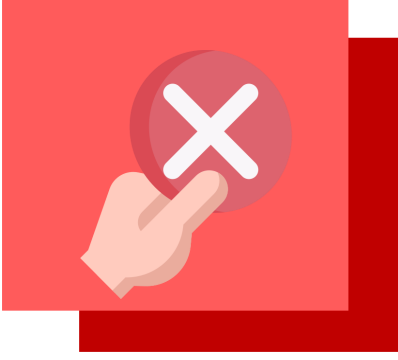
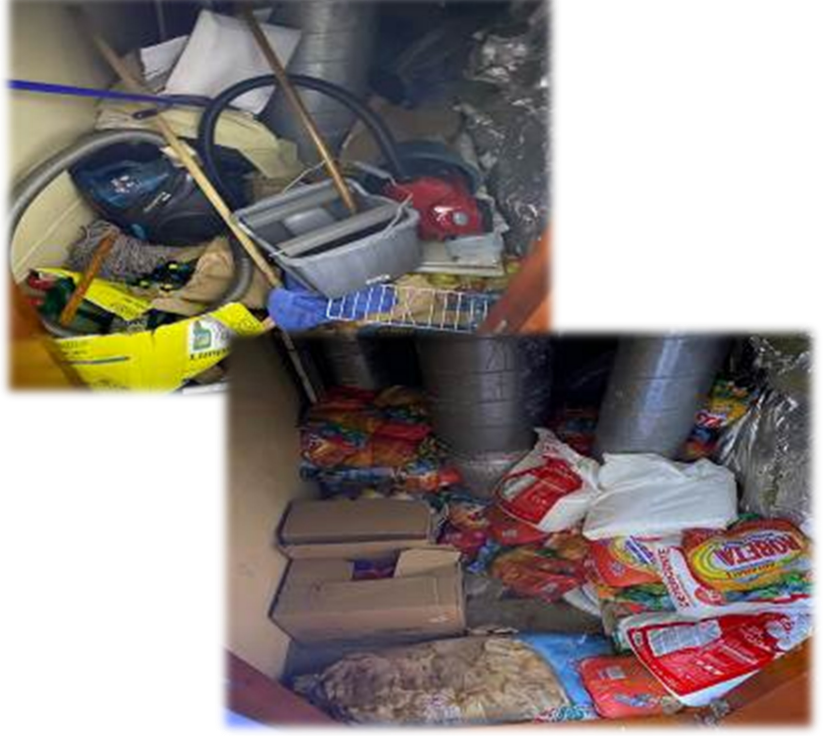
Katlardaki pipe duct yanlış kullanımı, boru kanalının içindeki malzemelerin karmaşıklığı ve zamanla malzemelerin orada unutulmasının içinden geçen kablolarla da zarar verebileceği, pipe duct bir depo olarak görülmesi nedeniyle kabloların içinden geçtiği unutulmamalıdır.

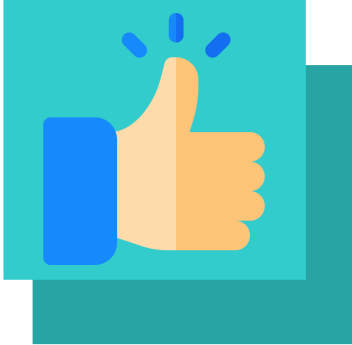
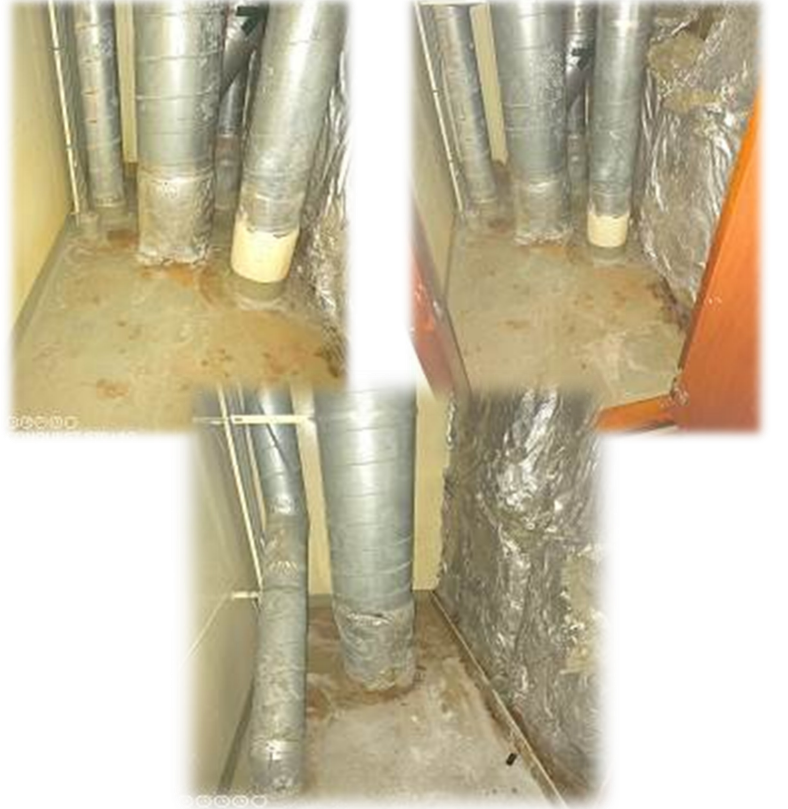
Katlardaki pipe duct temizlenip malzemeler ayrıştırılmış, kablo ve geçen boru hatlarının emniyeti sağlanmış olup gereksiz malzemelerden ayrıştırılmıştır.

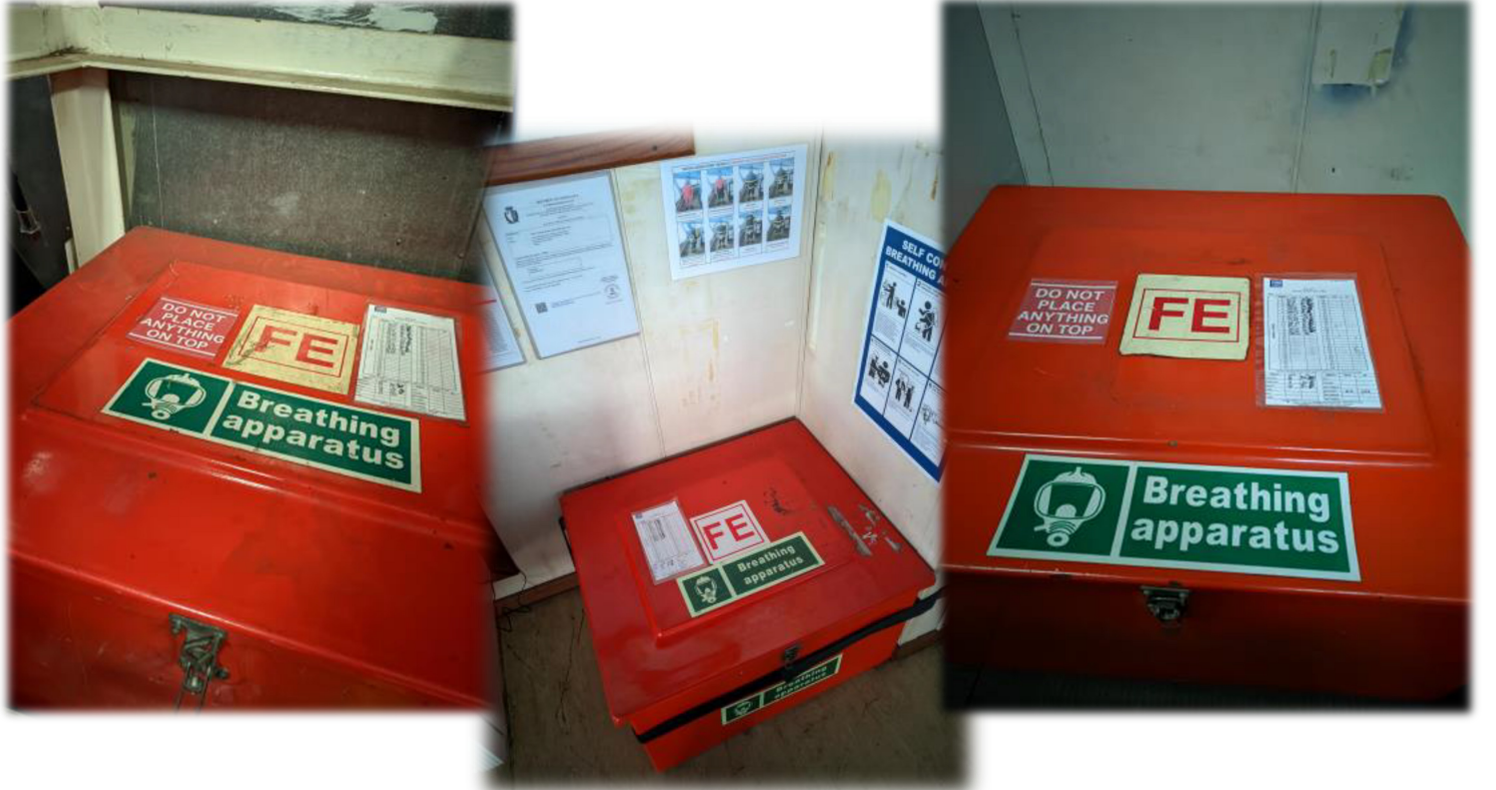
Tüm Fireman Outfit kutularının üst kısmına, dikkat çekici bir şekilde "DO NOT PLACE ANYTHING ON TOP" uyarı etiketi yerleştirildi.

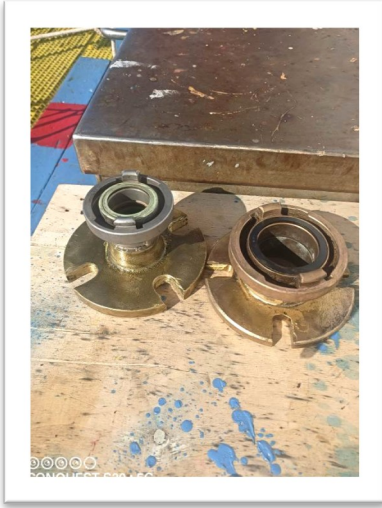
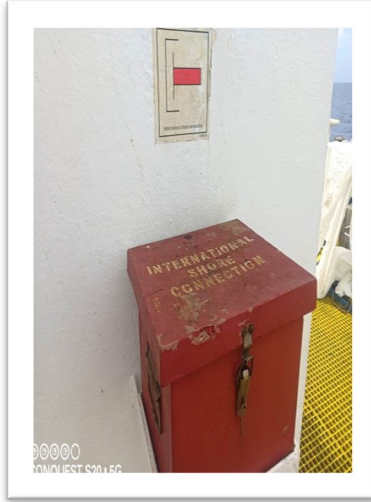
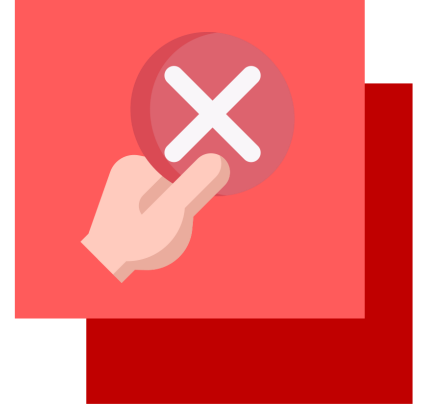
Gemideki hidrantlar, ölçüleri bakımından iki gruba ayrılmıştır. Yaşam mahali içindeki ve çevresindeki hidrantlar 52 mm çapındayken, güvertede bulunanlar 65 mm çapındadır. Bu nedenle yangın planında, iki farklı ebatta uluslararası sahil bağlantısı yer almakta olup bu bağlantılar bosun store'un iskele ve sancağında bulunmaktadır. Ancak acil bir durumda, hangi ulusal sahil bağlantısının nerede olduğunu aramak emniyetli olmamakla beraber zaman kaybına yol açabilir.

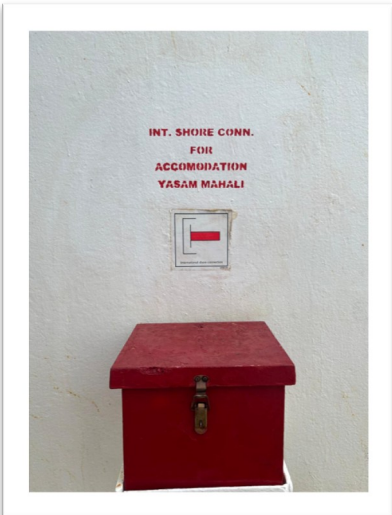
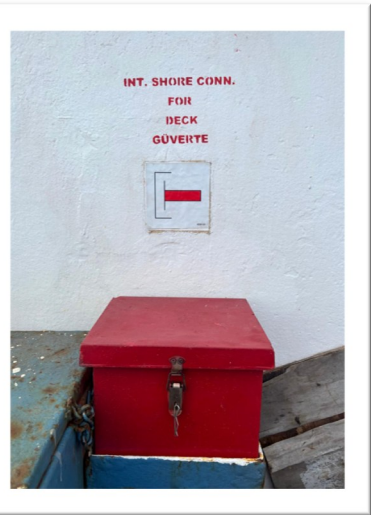
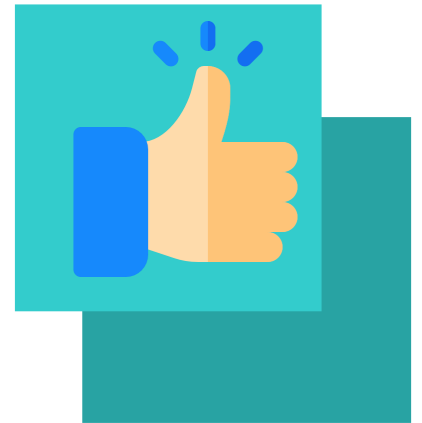
Hidrantlardaki farklılıklar nedeniyle, acil durumlar sırasında doğru ebatta Uluslararası Sahil Bağlantısı'nın hızlı ve doğru şekilde tespit edilebilmesini sağlamak amacıyla, belirlenen lokasyonlara uygun işaretleme yapılmıştır.

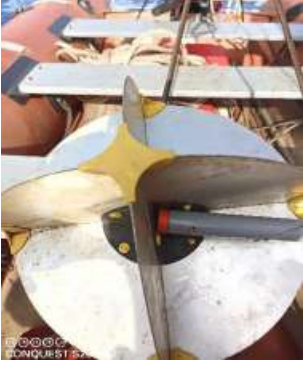
Solventaş limanından yapılan SIRE 2.0 deneti esnasında denetçi tarafından rescue boat içerisinde bulunan radar reflektörün bot içerisinde nereye asıldığı sorulmuştur. Gemide bulunan rescue boat Zodiac marka olup şişme bot olduğundan ötürü mevcut bir asılma yeri olmadığı fark edilmiştir. Radar reflektörün maximum tespit verimliliği açısından asılma yerinin mevcut olması gerekliliği taşımaktadır. Yaşanılan olay sonrası radar reflektöre monte edilebilen 3,5 metre uzunluğunda teleskopik bir sap kullanıma alınmıştır. Bot içerisine teleskopik sapı sabitlenmek amacıyla seyyar bir düzenek yapılmıştır.

- ◆ Yetersiz prosedür uygulanması
- ◆ ihtiyaç ve risklerin değerlendirilmesinde yetersizlik
- ◆ Gözlem eksikliği
- ◆ Yanlış veya yetersiz ekipman kullanımı.
- ◆ Risk ve durum farkındalık eksikliği

-Bu tür özel kurulumlar, gemi personeline özellikle anlatılmalı ve talimlerde kontrol edilmelidir.
