# HSSEQ BULLETIN

Q4 2024/ SAYI 21

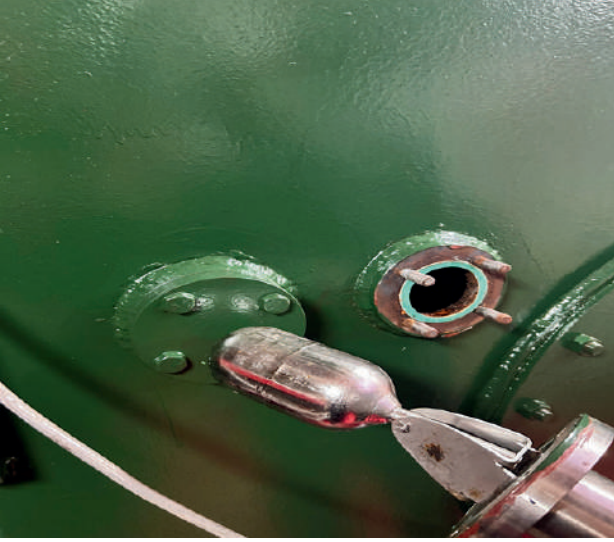
BWTS sistem Segregated Tank üzerinde bulunan High Level alarm şamandırası Ermafirst yapı itibariyle dışarıdan test edilecek şekilde dizayn edilmiştir. Test edilebilmesi için şamandıranın sökülmesi veya elektriksel olarak kontak üzerinden test edilmesi gerekmektedir. Denetler esnasında, denetçilerin kafalarında soru işareti oluşmasına veya zaman kaybına sebebiyet vermektedir.

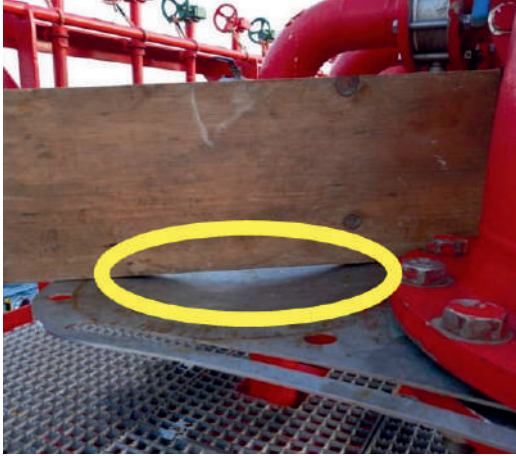
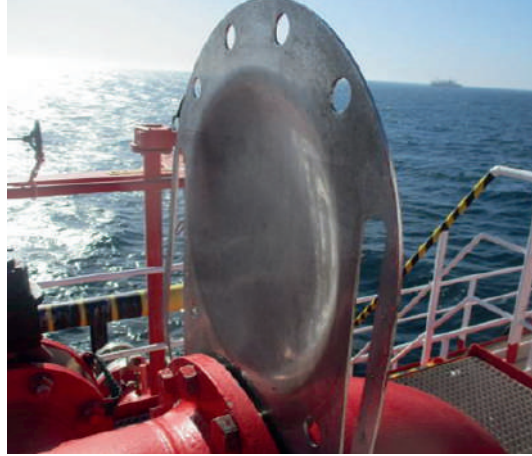
Common line üzerinde bulunan bıçaklar, zamanla yüksek basınç etkisiyle deforme olmuştur.

Bu durumun, bir süre sonra flenç sızdırmazlığını etkileyebilme şansı bulunmaktadır.

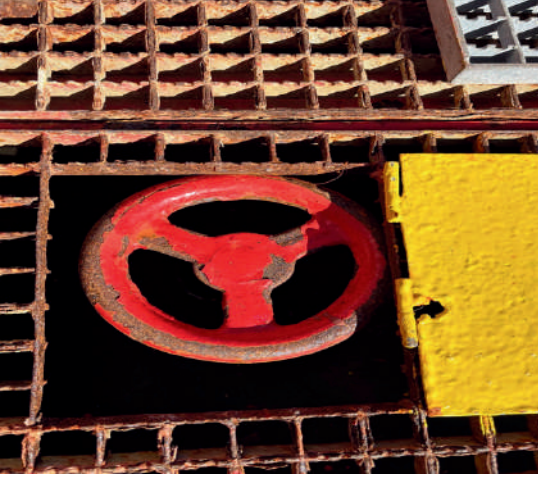
Rutin gözlemler sırasında manifold alanındaki yangın izolasyon valfinin zemindeki ızgaraya temas ettiği tespit edilmiştir. Olası bir acil müdahale durumunda valfi kumanda etmek emniyetli olmamakla beraber sürtünmeden kaynaklı zaman kaybına neden olabilir.

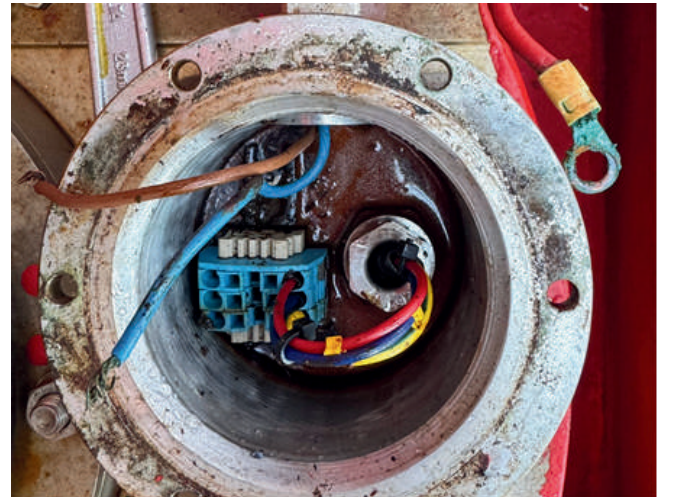
İskele priming sisteminde, aktüatör hava devresinde yoğunlaşma nedeniyle su bulunduğu tespit edilmiştir. Bu durum, hava devresinde birikmiş olan suyun aktüatörün düzgün çalışmasını engelleyerek priming sisteminin arızalanmasına yol açmış olabilir.

Sancak tarafında ise priming sistemini aktive eden level switch'lerin söküldüğü ve sistemin hiç çalışmadığı gözlemlenmiştir. Level switch'ler, sıvı seviyesini algılayarak otomatik olarak priming sistemini devreye sokar. Bu bileşenlerin sökülmesi, priming sisteminin işlevsiz kalmasına ve pompanın verimli çalışamamasına sebep olmuştur. Bu bulgular, her iki pompada da priming sistemlerinin düzgün çalışmadığını ve bunun, pompa verimliliğinin düşmesine veya arızalanmasına yol açabileceğini göstermektedir.

Sancak ballast priming bağlantıları uzun zamandır kontrol edilmediği, içerisine suve kir girdiği tespit edilmiştir.

- Priming sistemi hakkında bilgi eksikliği.
- Priming sisteminin kontrolü hakkında planlı bakım sisteminde bir kontrol olmaması.

Devre elemanları temizlenip yenilendiğinde priming sisteminin sorunsuz çalıştığı görülmüştür.

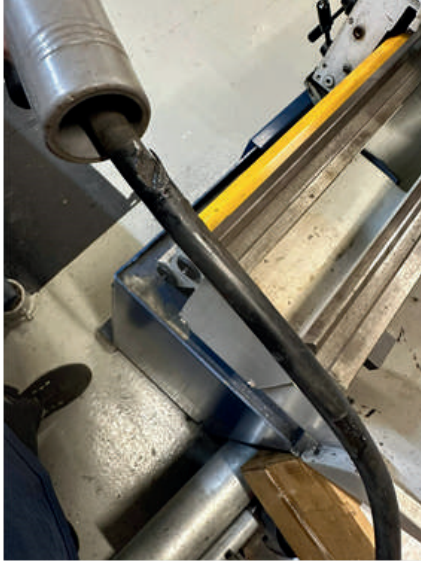
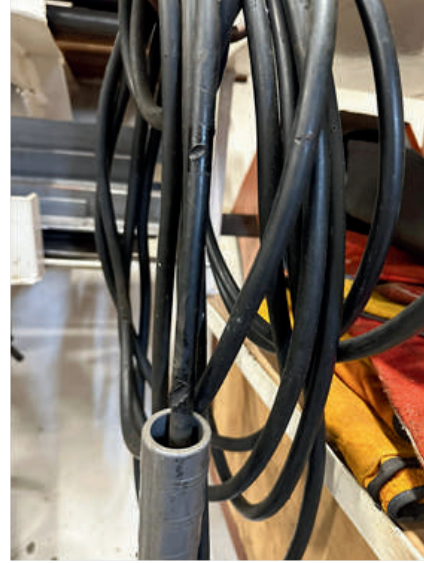
Denet sırasında kaynak kablolarının hasarlı olduğu tespit edilmiştir. Bu durum potansiyel olarak elektrik çarpması, ekipman arızası veya yangın tehlikesi gibi risklere neden olabilir.

- Yanlış Kullanım
- Kötü Bakım
- Çevresel Faktörler
- Yetersiz Eğitim

**Denetim ve Bakım:** Kullanmadan önce hasarlı kabloları tespit etmek ve onarmak için rutin denetim yapılmalıdır. (Safety inspection group 5)

**Doğru Kullanım ve Depolama:** Gereksiz hasarı önlemek için personel kabloların doğru şekilde taşınması ve istiflenmesi hususunda eğitilmeli ve askı ve benzeri uygun istifleme çözümleri sağlanmalıdır.

**Koruyucu Önlemler:** Kabloları keskin kenarlardan veya ağır ekipmanlardan korumak için koruyucu kılıflar kullanılmalıdır.

**Operasyonel Eğitim:** Kablo hasarını belirleme ve riskleri anlama konusunda eğitimler düzenlenmelidir. Hasarlı kabloların derhal hizmetten çıkarılmasını sağlamak için bir raporlama süreci oluşturulmalıdır.

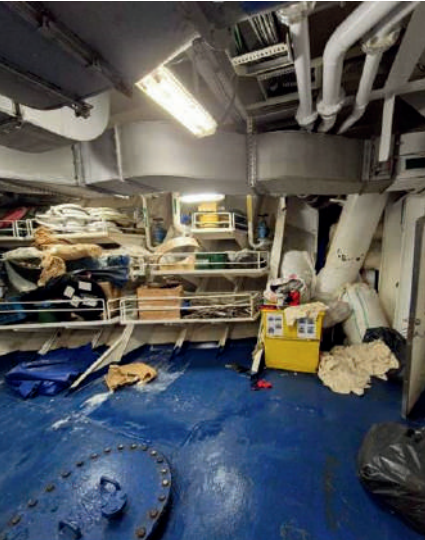
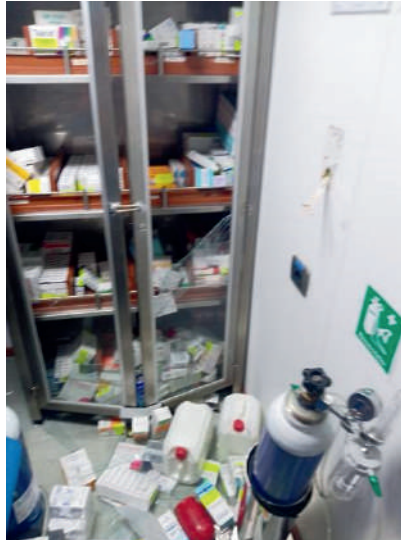
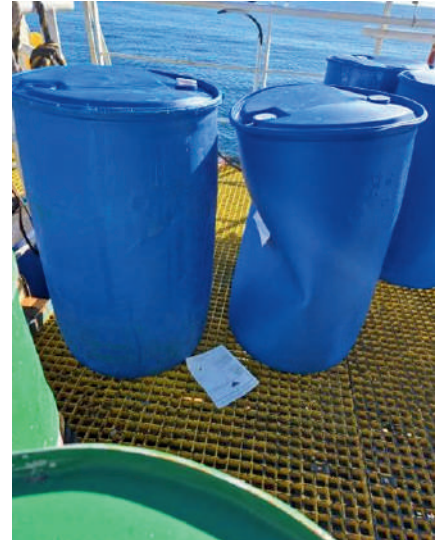
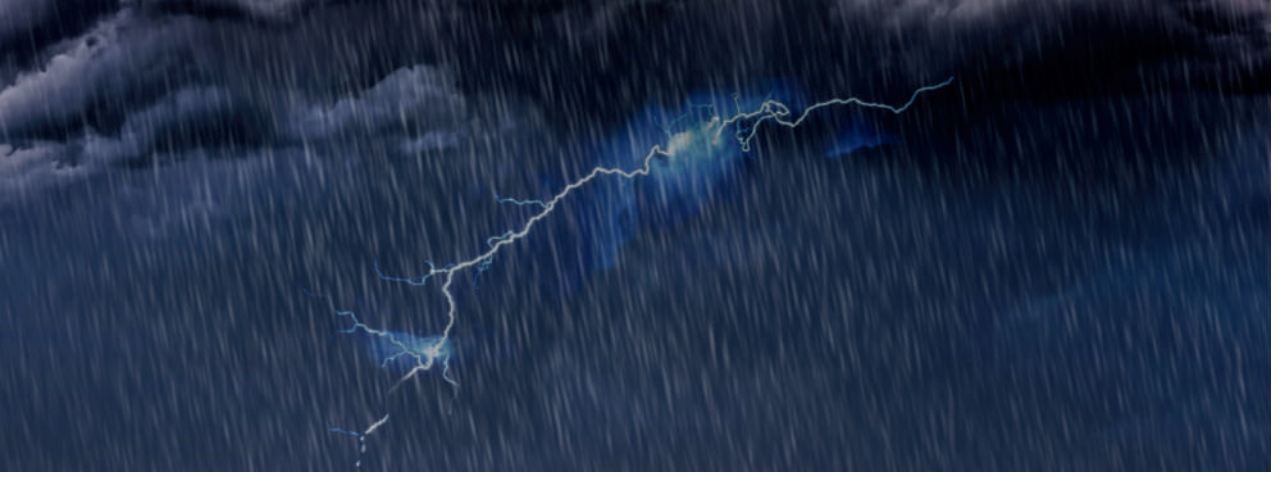
- Aşırı olumsuz hava koşulları
- Netalamanın düzgün yapılmaması
- Yetersiz önlemler veya bariyerler
- Risk ve durum farkındalık eksikliği
- Malzemenin uygun olmayan şekilde depolanması

Havaya girildikten sonra uygunsuzlukları önlemek ve geminin selameti için travers seyrine başlanmıştır. Ancak buna rağmen oluşan hasarlara engel olunamamıştır. Gemi bünyesinde yer alan bazı malzemeler ve deterjan varillerinde hasar meydana gelmiştir. Bununla beraber revirde yer alan dolap deniz netası yapılmasına rağmen devrilmiştir. Ayrıca güvertede yer alan ekipmanları bazılarında hasar oluşmuştur.

- Bazı materyallerin uzun süre güneş ışığına maruz kalması, yapısal deformasyonlara yol açarak mukavemetlerinin ciddi şekilde azalmasına neden olmaktadır. Bu durum, özellikle ağır hava koşullarında materyalin işlevini yitirmesiyle sonuçlanabilir. Örneğin, UV ışınlarına karşı dayanıklı kaplamalar veya koruyucu örtüler kullanılarak bu tür problemler minimize edilebilir.
