# HSSEQ BULLETIN

**EYLÜL 2020 - SAYI 5**

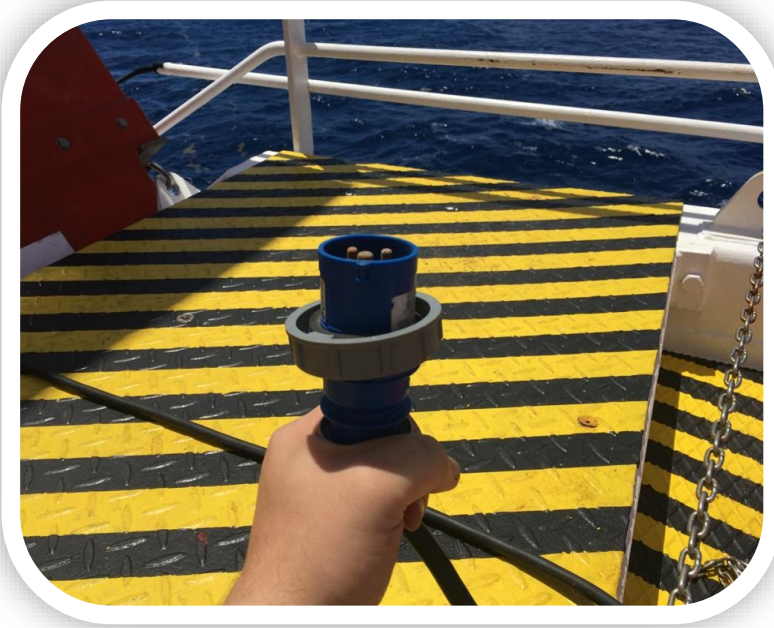
**BAD PRACTICE**

Freefall test edilirken şarj soketi çıkarılarak test edilmektedir. Eskiden şarj fişi (elektrik olan kısım) erkek, prizi dişi idi. Bu sebeple çıkarılırken yanlışlıkla fişe dokunulursa elektrik çarpmaktaydı. Bu durumun önüne geçmek için şarj fişi dişi, prizi erkek olarak değiştirildi.

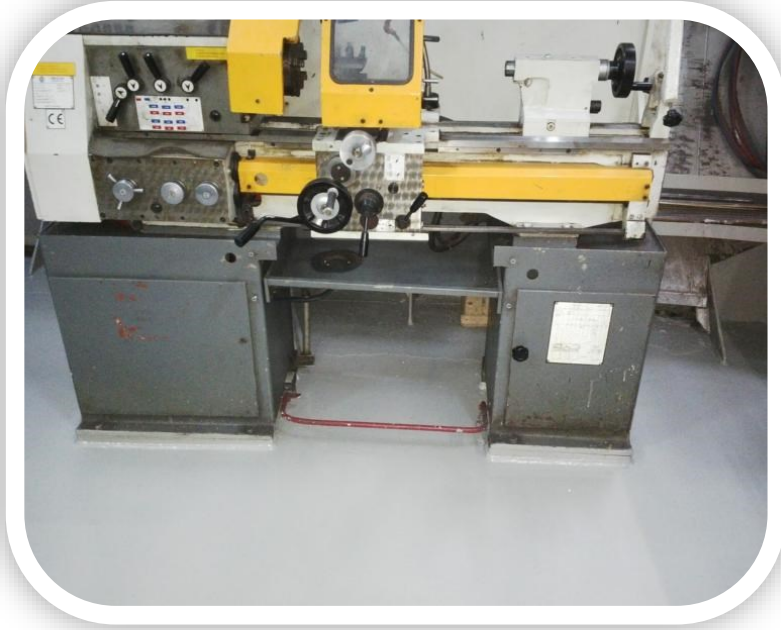
**BAD PRACTICE**

Torna tezgahı ön kısmına, çalışacak personel için güvenli alan markalaması yapılarak diğer personelin yaklaşmaması için etiketlendi.

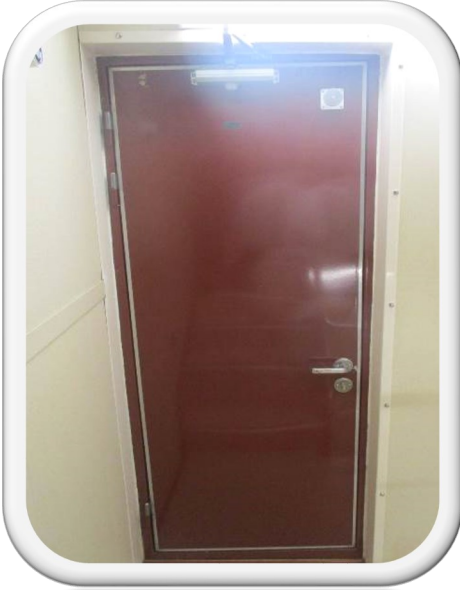
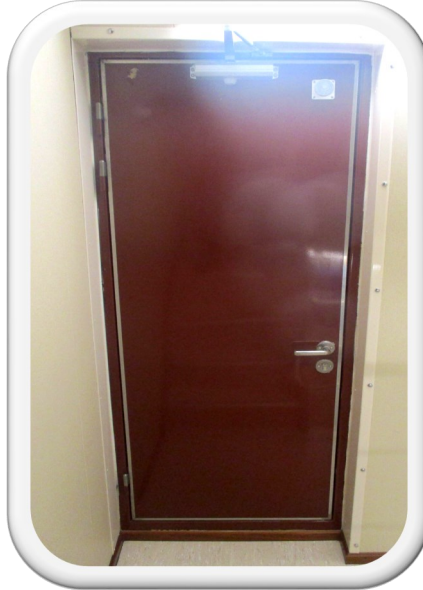
**BAD PRACTICE**

15.06.2020 tarihinde yapılan yangın talimi esnasında, yaşam mahali katlarında otomatik olarak kapanan magnetik yangın kapılarının üzerinde kat bilgilerinin ve kaçış yollarına ait planların eksik olduğu tespit edilmiş, acil durumda tehlikeli bölgeden kaçış ve toplanma istasyonuna ulaşmakta zaman kaybına yol açtığı gözlenmiştir. Bu yüzden acil çıkış yolunu ve kat yerleşimini gösteren plan hazırlanmıştır.

Kapı yüzeyleri ve kaçış güzergahlarına gerekli sembol ve işaretler eklenmiş, kaçış sırasında ortaya çıkabilecek yeni tehlikelerin önüne geçilmek istenmiştir.

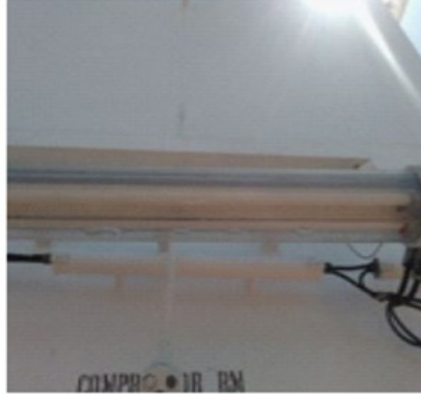
*Standing Water in a Certified Safe Flameproof Light Enclosure Indicating Failed Ingress Protection*

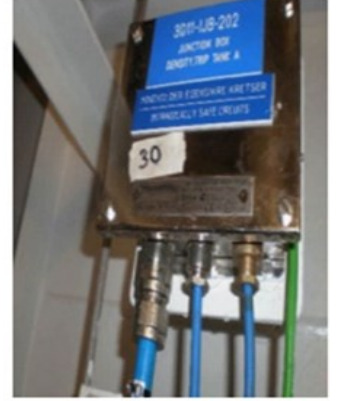
*Improper Cable Gland Installation/Modification*

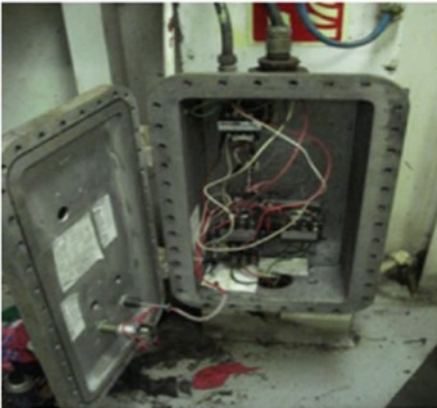
*Improperly Modified & Maintained Certified Safe Junction Box*

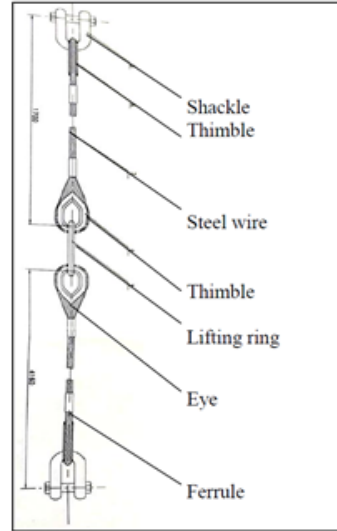
Şekil 4

Kaldırma sapanları, her biri farklı uzunluklarda iki çelik telden oluşuyordu (Şekil 4). İki çelik tel bir kaldırma sapanı ile bağlanmıştı. Her bir sapanın her iki ucunda

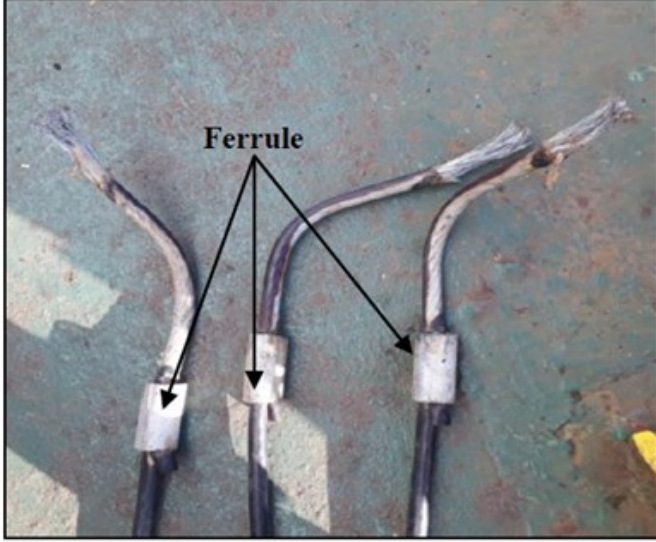
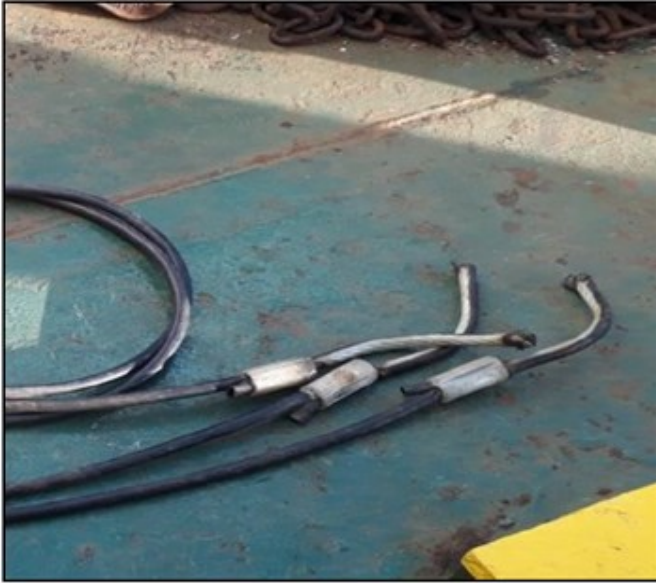
sonra filikada herhangi bir hasar gözlemlenmedi. Ancak, dört sapanın da aynı şekilde hasar gördüğü tespit edildi. Göz oluşturacak şekilde kendi üzerine çevrilen ve daha sonra yüksük ile kenetlenen çelik teller yüksüklerinden kaymıştı (Şekil 5 ve 6).

Filikanın ağırlığı, filika mataforasına takılı olan kaldırma sapanlarıyla destekleniyordu. Kaldırma sapanlarının arızası, filikanın yanlışlıkla suya düşmesinin doğrudan nedeniydi.

IMO'nun kabul ettiği MSC.402 (96) sayılı Kararın gereklerine uygun olarak yıllık kontroller sırasında ilgili tüm kaldırma ekipmanı ve "loose gear" iyice incelenmeli, operasyonel olarak test edilmeli, onarılmalı ve gerekli revizyonlar yapılmalıdır.

- Gemi mürettebatı, bakım prosedürlerini takip etmeli ve hasara odaklanan denetimler yapılmalıdır.
- Tel halatların etkin kullanımını sağlamak için mevcut bakım prosedürleri takip edilmelidir.
- Mürettebatın yetkinliğini artırmak için etkili mürettebat aşinalığı ve eğitimi verilmelidir.
- Salma riski olmadan telleri güvenli bir şekilde sabitlemek için demir halkaların (yüksük) yeterli basınçta sıkıştırılması ve yüksük içindeki tellerin kılıfsız kalması gerekmektedir.
- Sonraki incelemeler arasındaki zaman aralıkları, FSWR / EFSWR'nin durumuna bağlı olarak yetkili kişi tarafından azaltılabilir.
