**YMN**  
**TANKER**

# HSSEQ BÜLTEN

Q1 2026 / SAYI 25

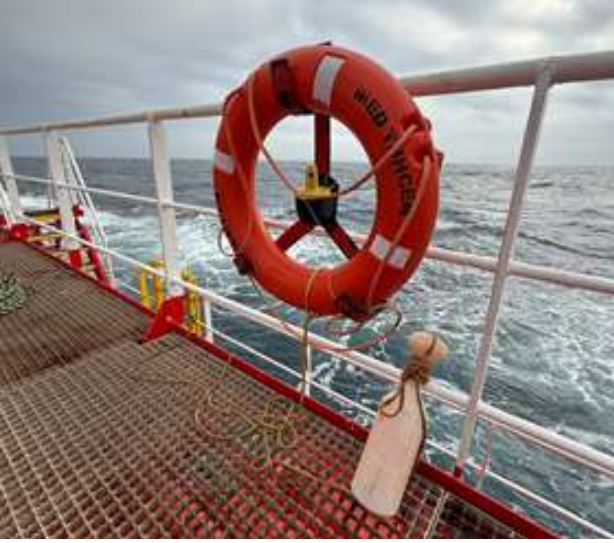
### BAD PRACTICE

Pilot Mahalinde, kendiliğinden yanan bir ışıkla donatılmış bir can simidi ve ayrı bir el incesi bulundurulmaktadır. Ancak el incisesi ayrı olarak istiflenmek yerine doğrudan can simidine bağlanmıştır.

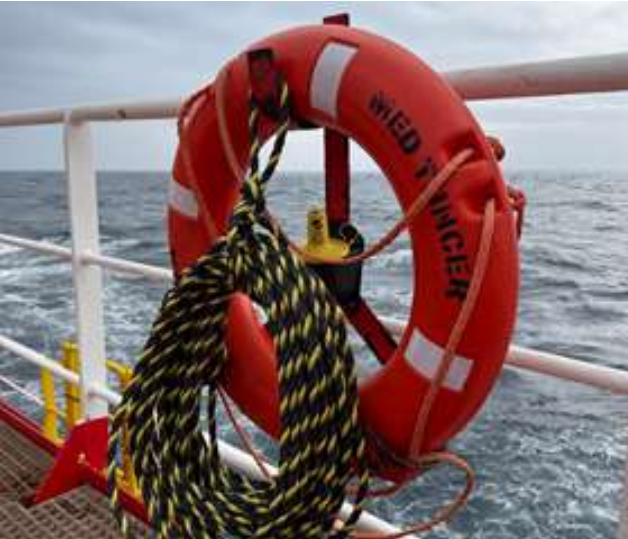
### GOOD PRACTICE

Pilot transfer noktasında, kendiliğinden yanan bir ışıkla donatılmış bir can simidi ve ayrı bir el incesi hazır bulundurulmaktadır. El incesi can simidinden ayrı olarak, kullanıma hazır şekilde istiflenmiştir ve can simidine bağlı değildir.

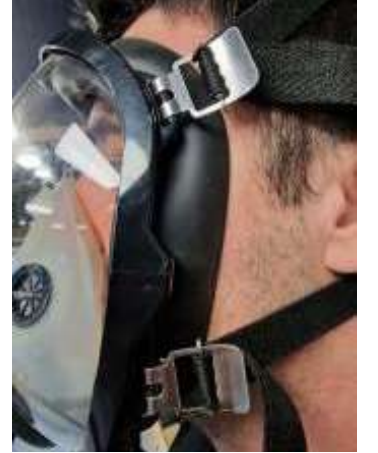
Gerçekleştirilen yangın talimi sırasında, "Yangın Ekibi 1" bünyesindeki bir personelin BA (Solunum Cihazı) maskesini yüzüne tam oturtmadığı tespit edilmiştir. Personel, maske içerisindeki burun ve ağız aparatını düzelterek müdahaleye devam etmiştir.

Ayrıca, yangın kıyafetlerinin giyilmesi sırasında, maske sıkma kayışlarının kontrolsüz ve aşırı güçle çekilmesi sonucu tokalar aniden koparak hasar görmüş ve maske kullanılmaz hale gelmiştir. Hasarlı maske yenisiyle değiştirilerek talime devam edilmiştir

Kasıtsız yanlış kullanım (Hatalı kuşanma tekniği).  
Dikkat eksikliği ve aceleci davranma  
Durumsal farkındalık eksikliği

- Tüm gemi personeli, ekipmanların yanlış kullanımı veya hatalı ekipman kullanımı nedeniyle meydana gelebilecek benzeri kazalar konusunda bilgilendirmişlerdir.
- Herhangi bir işe başlanmadan önce, iş esnasında kullanılacak ekipmanların çalışmaya uygun kondisyonda olduğundan emin olunmalıdır.
- Aynı zamanda toolbox meeting esnasında, iş süresince kullanılması gereken emniyet ekipmanları ve kişisel koruyucu ekipmanların önemi vurgulanmalıdır.

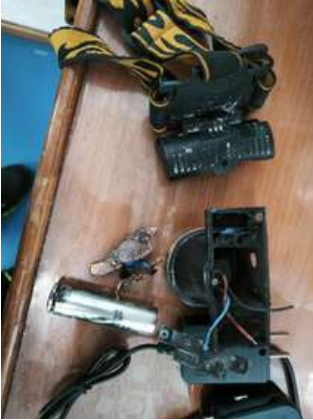
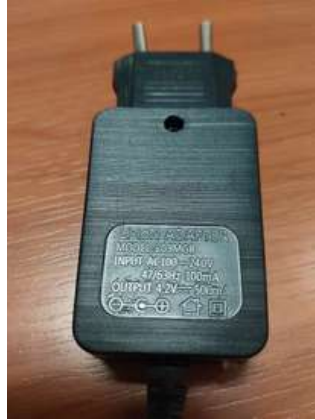
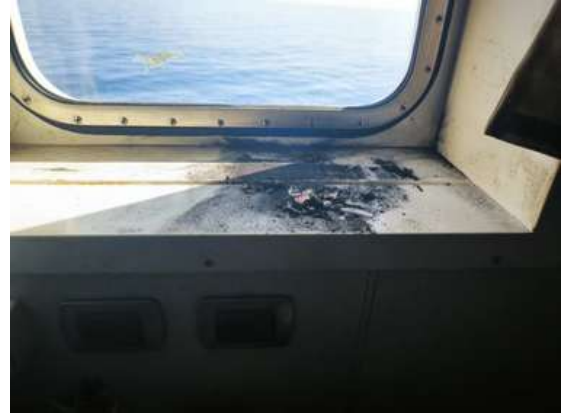
Gemi personeli, kullanımına tahsis edilen exproof kafa lambasını kamarasında şarja takmasının ardından kısa bir süre sonra, kafa lambasına entegre batarya infilak etmiştir.

- Cihazın yanlış kullanımı
- Yanlış/yetersiz alet/ekipman
- Durumsal farkındalık/risk algısı/risk bilincinin eksikliği

- Olay araştırması sonucu, gemimizde iki tip kafa lambası olduğu, birinin 0,5 amper, diğerinin 2,5 amper kapasiteli pillere sahip olduğu anlaşılmış ve yanlış şarj aleti kullanılarak pilin kapasitesinin üstünde akıma maruz kaldığı tespit edilmiştir.
- Olay sırasında personelin kamarada olması ve patlamanın hemen ardından prizi çıkarıp, 2.kaptana haber vermesi olası bir yangını engellemiştir.
- Olay sırasında personelin kamarada bulunması yaralanmasına da sebep verebilirdi.
- Üstte yazılı üç değerlendirmenin ışığında şarj aleti istasyonu kurulması ve böylelikle olası hataların ve bu hatalardan doğabilecek yaralanma ya da yangın riskinin minimize edilmesi kararlaştırılmıştır.
