# HSSEQ BULLETIN

ARALIK/ SAYI 13

ANA MAKİNE FAILURE OLAY  
RAPORU.....13

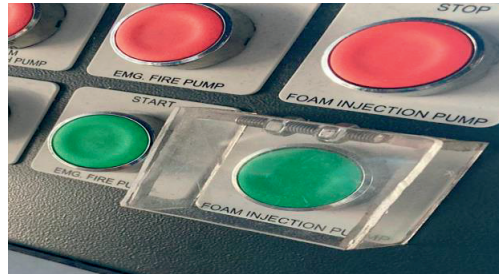
### BAD PRACTICE

Köprüüstü panelinde  
foam injection  
pompası butonunun  
koruması yoktu,  
yanlışlıkla  
basılabilirdi.

### GOOD PRACTICE

Butonun üzerine koruyucu bir  
kapak yerleştirildi ve bu sayede  
yanlışlıkla basılıp devreye  
alınmasının önüne geçilmiş  
olundu.

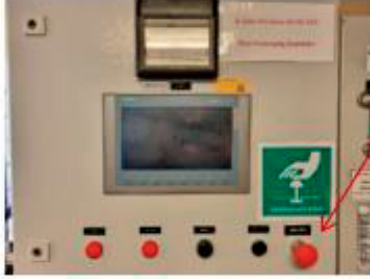
EMG STOP BUTTON THAT LOCATED AT THE CCR

CDI Inspection esnasında N2 System kaçak prosedürü bulunmadığı anlaşıldı. Gemiye spesifik bir prosedür de olmadığından dolayı, gemi bünyesinde hazırlanıp ilgili mahale asılmıştır.

\_ IN ORDER TO STOP N2 SYSTEM PRESS THE EMERGENCY STOP BUTTON THAT LOCATED AT THE CCR

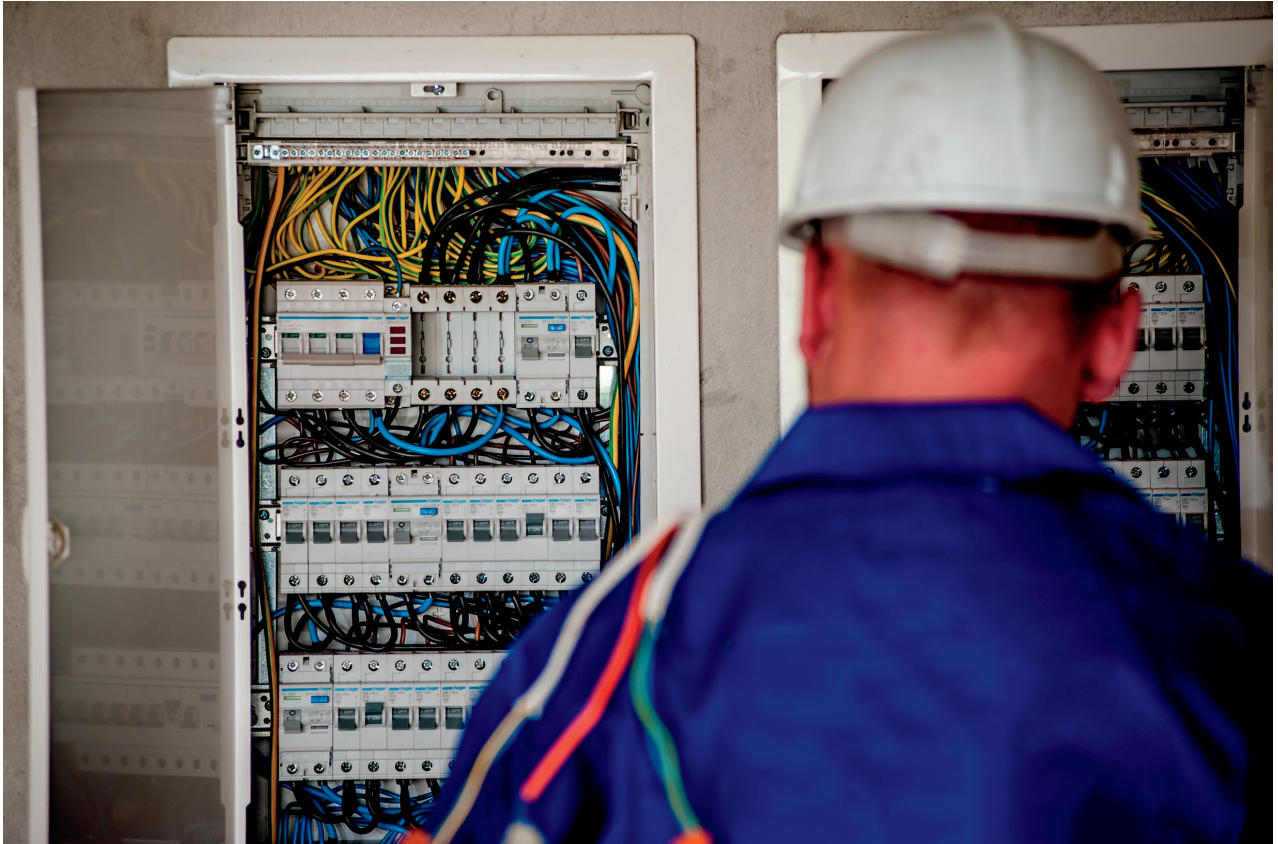
02.12.2022 tarihinde Santa Panagia'da yapılan Bayrak Devleti deneti sonrası aşağıdaki bulgu denetçi tarafından kaydedilmiştir.

"Makine dairesinde bulunan çeşitli secondary group starter panellerin izolasyonu için kullanılan rubber isolation matting sertifikalı, onaylı ve doğru boyutlarda kesilmiştir fakat 60 cm genişliğinde yanlış kesilmiştir. Orijinal genişliğin ise 1.2 metre olması gerekmektedir. Bu derece küçük bir izolasyon matı ile secondary group starter pack'lerin bakım tutum işleriyle ilgilenen elektrik zabiti elektrik şok tehlikesine karşı tam anlamıyla korunmuş olmayacaktır."

- Ekipmanın yanlış kullanımı
- Şirket politikalarını takipte hata

Denetin ardından kısa kesilmiş olan izolasyon matları toplanmış ve doğru genişliğe sahip olan matlar ile değiştirilmiştir.

SOLAS ve USCG kurallarına göre, gemide bulunan izolasyon matları;

1- Main switch board'ların önünde ve, eğer switch board'un arkası erişilebilir bir alandaysa arkasında da, tek bir parça olarak kesilmeden bulunmalıdır.

2- Operasyon yapılan alanı kaplayacak genişliğe sahip olmalıdır.

4- İzolasyon matları minimum 1000 Volta (sisteme bağlı olarak) ve Avrupa Standardı IEC:61111:2009'a uygun olmalıdır.

6- İzolasyon matının kullanılacağı alan darsa ve matın bir kısmının kesilmesi gerekiyorsa güvenli çalışma alanı sağlayacak şekilde uygun genişlikte kesilmeli ve type approval işareti taşıyan kısım kesilmemelidir.
