# HSSEQ BULLETIN

Q3 2023/ SAYI 16

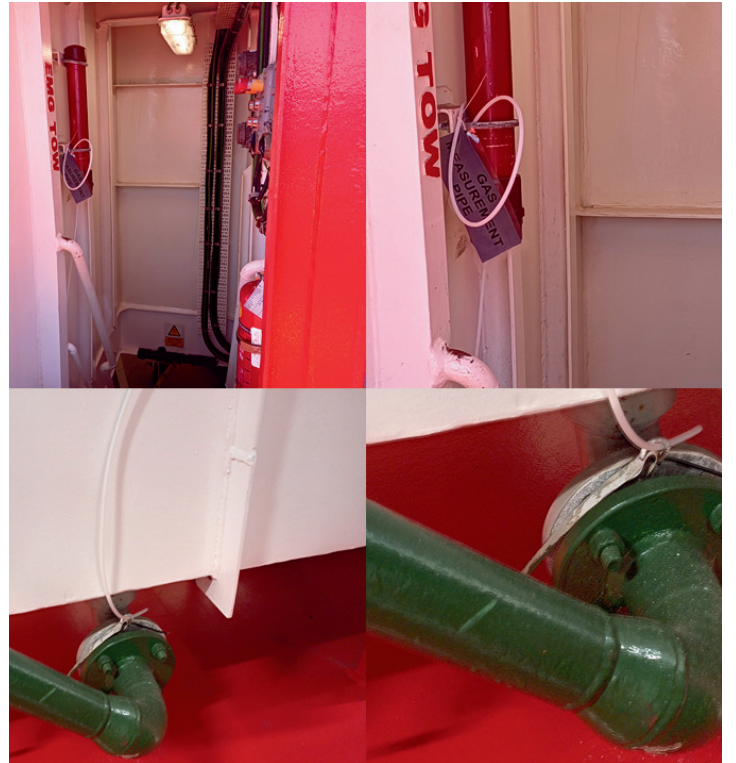
Mahale ölçüm yapılmadan girmemek ve giriş öncesi ölçümü gerçekleştirmek adına sabit ince hortum donatılmıştır. Bu donanım gemide bulunan bütün gaz ölçer cihazlara uyumlu olup, gaz ölçümü yapacak personel mahale giriş yapmadan alt seviyelerden ölçüm alınmasını sağlanmaktadır.

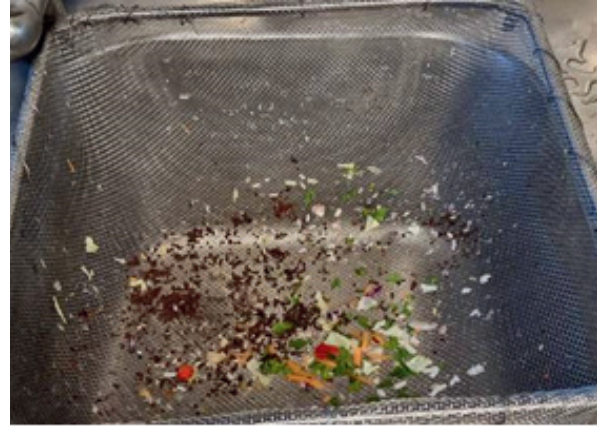
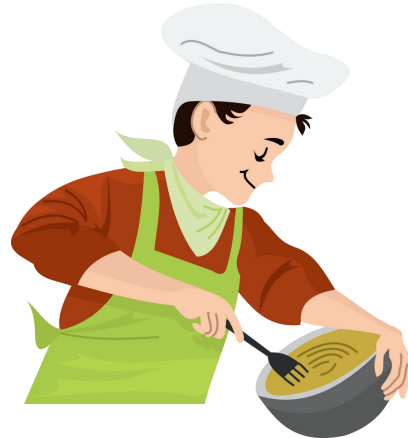
Kuzine de bulunan lavabo giderleri yemek artıklarından ve atıklarından dolayı sık sık tıkanabilmekte ve bu nedenle hem iş gücü hem de zaman kaybına sebep olabilmekteydi.

Giderde bulunan paslanmaz tel süzgeç yeterli korumayı sağlayamamakta ve birçok kez tıkanıklık meydana gelmesine neden olmaktadır.

Tıkanıklığın sebep olduğu zaman ve iş gücü kaybının önüne geçebilmek adına daha büyük kevgir şeklinde hareketli bir süzgeç tasarlanmıştır. Bu süzgeç lavabonun tamamını kaplayacak şekilde kullanılmaktadır.

Tasarlanan süzgecin hem kullanımı hem de temizlenmesi çok daha kolay yapılabilmektedir. Aynı zamanda bu süzgeç büyük yüzeyli olduğu için tıkanıklığın da önüne geçmektedir.

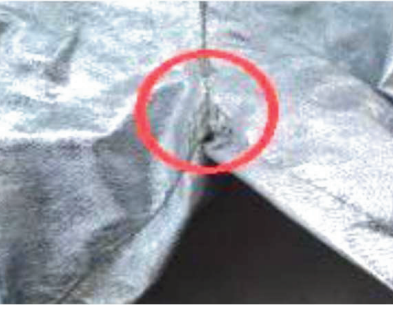
## Hasarlı Elbise (Delik/Yırtılmış / Eskimiş)

Fireman outfitlerin talimler sırasında sık sık kullanılması zamanla eskimelerine ve yıpranmalarına sebep olabilmektedir.

Yıpranan, delinen ve yırtılan elbiselerin emniyetli şekilde değiştirilebilmesi için üretici tavsiyelerine göre periyodik olarak kontrol edilmeleri gerekmektedir.

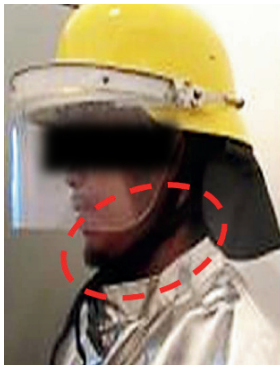
Yüz tamamen korunmuyor

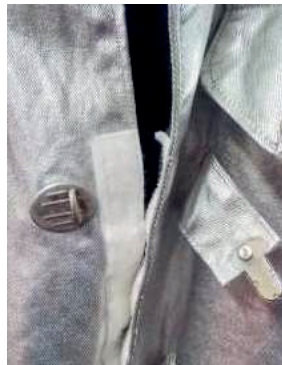
Dış yüzeyde metal klips

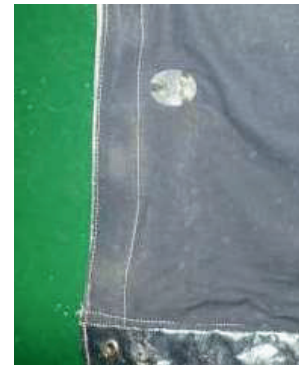
İç yüzeyde metal klips
