# HSSEQ BULLETIN

**EYLÜL 2020 - SAYI 5**

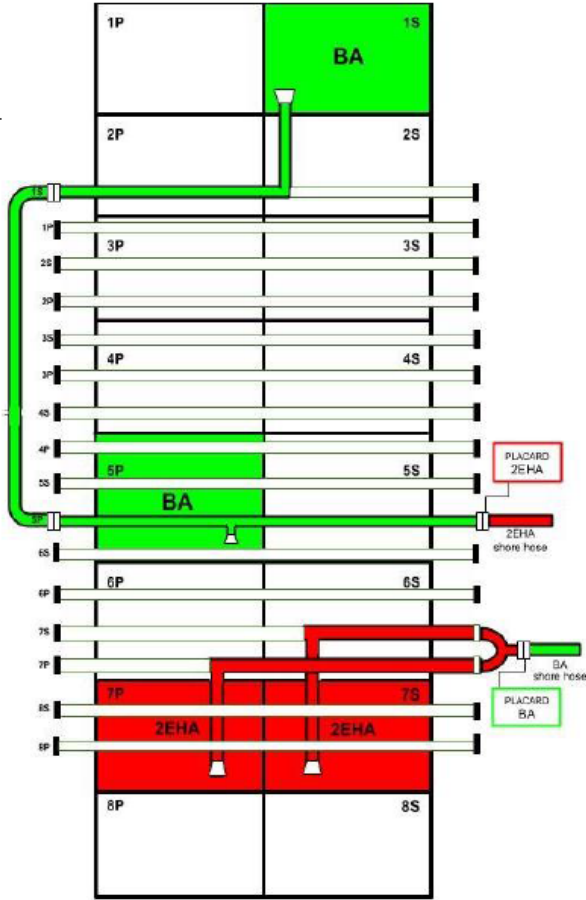
- Güverte Lostromosu halat manevrası için baş tarafa doğru giderken, yükleme planına uygun olarak yük isimlerinin (2-EHA ve BA) yazılı olduğu kartları ilgili manifoldlara astı.
- Halat manevrasından sonra ve SSSCL'in tamamlanmasının hemen ardından kargo numune testleri geçti ve Loading Master ile sorumlu zabitin gözetiminde 2 kargo hortumu gemi manifolduna bağlandı.
- SSSCL'e göre gerekli anlaşmaya varıldıktan sonra, 2-EHA yükünün tahliyesi başladı.
- İlk parselin tahliyesinden 35 dakika, 2. parselin tahliyesinden 10 dakika sonra, Loading Master alıcı sahil tankının basınç okumasında bir takım tutarsızlıklar fark etti.
- Gerekli incelemeleri yapmak için tahliye derhal durduruldu.

- Sonuç olarak, sahil tankında çapraz kirlenme meydana geldi. Yeni alınan ürün 2-EHA ile sahil tankında mevcut olan BA yükü ile çapraz kontaminasyon oluştu. Aynı şekilde diğer sahil tankında da mevcut olan BA yükü tanka yeni alınan 2-EHA yükü ile karışmıştı.

- Gemide yapılan emniyet toplantısında tahliye edilecek ilk parselin 2-EHA olacağı kararlaştırıldı.
- Geminin manifold afişleri Güverte Lostromosu tarafından yanlış bir şekilde asılmıştı.
- Çapraz kontroller gemi tarafından pozitif bir şekilde gerçekleştirilmemiştir. (CDI questionnaire 5.1.25)
- Başlangıç tahliyesinin ardından, yükün alındığının teyidi yeterli ve olumlu bir şekilde sahil tarafından doğrulanmamıştır.
- İki taraf arasındaki iletişim zayıftı ve akılda şüphe bırakan, tam olarak açıklığa kavuşturulmamış şeyler vardı.

- Her kargo operasyonundan önce, iki yetkili kişi tarafından güçlendirilmiş çapraz kontroller yapılmalıdır.
- Herhangi bir faaliyete başlamadan önce, yükün sahil tarafından sorunsuz olarak alındığına emin olunmalıdır.
- Taraflar arasında net bir iletişim kurulmalı ve herhangi bir şüphe varsa açıklığa kavuşturmadan çekinilmemeli, aksi takdirde çalışma bırakılmalı ve durum yeniden değerlendirilmelidir.
- Olayda her iki yükün de USCG uyumluluk matrisine göre birbiriyle uyumlu olduğu unutulmamalıdır, aksi takdirde yükler arasında yıkıcı bir tepkime de meydana gelebilirdi.

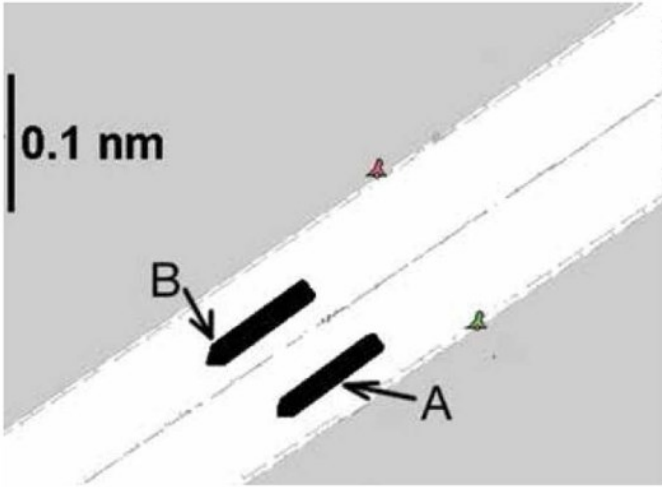
A gemisindeki pilot manevrasını tamamlayabilmek için, B gemisindeki pilottan hızını düşürmesini talep etti. B gemisi klavuzu talebi kabul etti. Yalnızca bir ara geminin sancağa gelmesini sağlamak için "tam yol" komutunu kullandı. Bunu takip eden beş dakika içinde, A gemisi dümen açısı, duruma göre kademeli olarak değiştirildi. Bunun sonucu olarak hızı; 8,2 knot'tan 9'a çıktı. Bu değişiklikler pilot kararlarını yorumlayan vardiya zabiti tarafından, nereye varacağı belirsiz bir "hızlı gitme" niyetiyle uygulandı. A gemisinin hızı arttıkça, kıç tarafında bank etkisi oluşmaya başladı. Serdümen, geminin pruvasını ve pruva hareketini istenilen değerde tutabilmek için, daha çok iskeleye dümen basmaya başladı. Bir önceki gibi, bu kez de köprüüstü ekibinden bu konuda pilota bilgi veren kimse olmadı.

Gemiler birbirlerine iyice yaklaşıırken, B gemisinin pilotu çatışmadan kaçabilmek için tam yol istedi. Bu harekete rağmen iki gemi çatıştı. Geçiş manevrası başladıktan 9 dakika 40 saniye sonra, paralel temas yaşanmış oldu.

- Pilot ne hidrodinamik kuvvetlerin bu olaydaki etkisini vaktinde anlayabildi, ne de iki geminin birbiri üzerine düşmesini engelleyecek belirgin bir eylemde bulunabildi.
- Etkisiz "Köprüüstü Kaynak Yönetimi" ve gemiler arasındaki iletişim eksikliği; iki köprüüstü ekibinin de gelişmekte olan durumu kavramasına ve zamanında harekete geçmesine engel oldu.

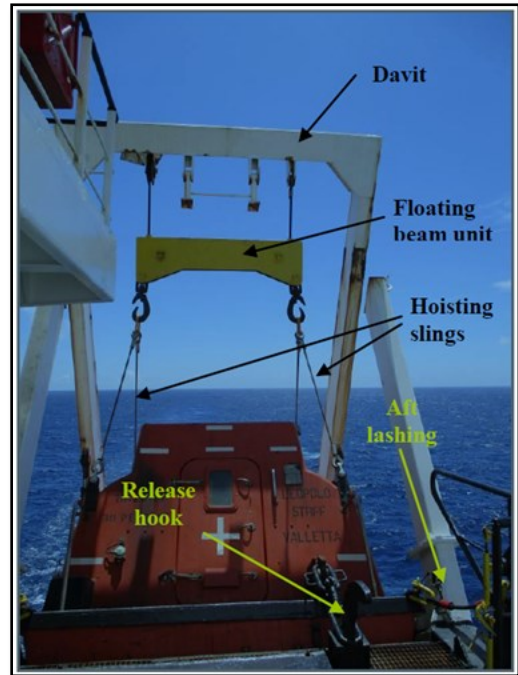
Şekil 1

Bakım çalışmalarına başlamadan önce saat 10: 30'da, 1. Zabit, 3. Zabit ve Güverte Lostromusu, tüm bağlama düzenlemeleri ve kaldırma telleri üzerinde görsel bir kontrol gerçekleştirdi ve onları iyi durumda buldu. 1. Zabit, Güverte Lostromosuna matafora vincini çalıştırmasını, yüzer kiriş ünitesini alçaltmasını ve kaldırma sapanlarını filikaya bağlamasını istedi (Şekil 1).

Kaldırma sapanları bağlandıktan sonra, Güverte Lostromosu filikayı rampadan birkaç santimetre yukarı kaldırdı. Daha sonra, 3. Zabit filikaya bindi ve serbest bırakma kancasının serbest bırakılmasını test etmek için serbest düşüş bırakma kolunu etkinleştirdi. Serbest bırakma kancasının başarılı bir şekilde etkinleştirildiğine dair bir onay aldıktan sonra, 3. Zabit filikadan indi ve

hala filikaya takılı olan kış bağlantısını ve güç kabloğunu ayırdı. Bu aşamada, filika sadece kaldırma sapanlarıyla tutuluyordu. Filika rampadan indiğinden, kaldırma sapanları kaldırma bloğu geri tepene ve filika suya düşene kadar yüksüklerinden kaymaya başladı.

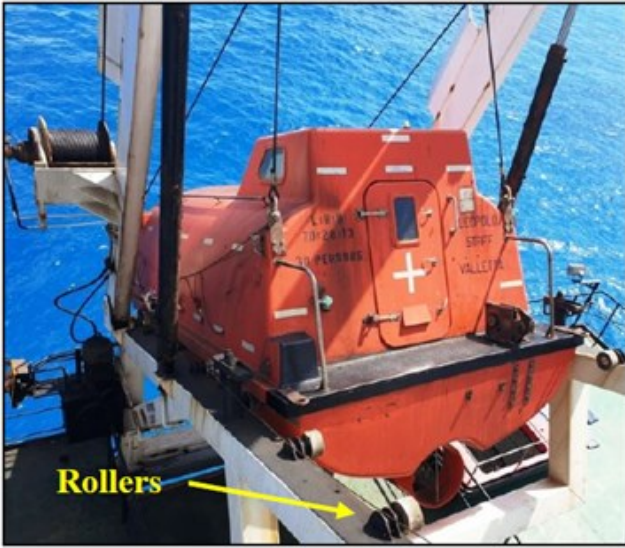
Şekil 2

1. Zabit, Güverte Lostromosuna, filikayı rampaya geri indirmesine ve rulmanlar üzerinde bakım çalışmalarına izin vermek için aşağı kaydırması talimatını verdi. Güverte Lostromosu, filikayı yaklaşık iki metre mesafeye indirdi (Şekil 2). Güverte Lostromosu indirmeyi bırakır bırakmaz, kaldırma sapanlarının yüksüklerinden birer birer kaydığı gözlemlendi. O anda, yüzer kiriş ünitesi geri çekildi ve yaklaşık 10:40'da filika suya düştü.

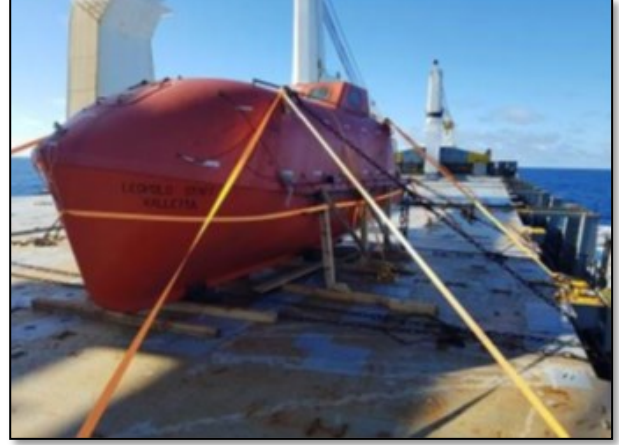
Şekil 3

3 metrelik ölü dalga ve gemide sağlam kaldırma sapanlarının olmaması nedeniyle Kaptan, matafora kullanılarak filikanın kurtarılmasının tehlikeli olduğunu değerlendirdi. Bu bilgiler ışığında, filikayı geminin kargo vincini kullanarak güvertede sabitlemeye karar verdi (Şekil 3).

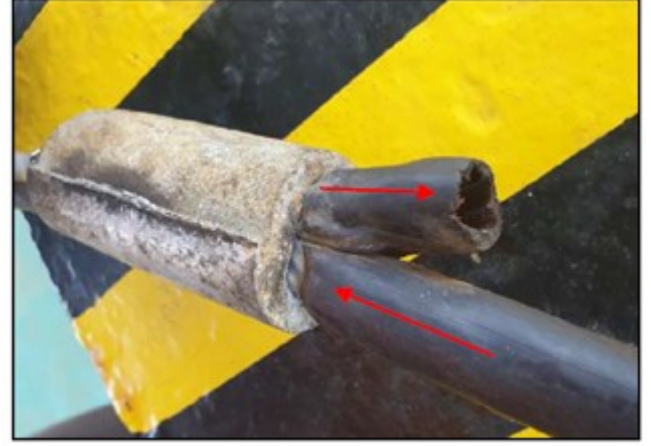
Şekil 7

Kanıtlar, çelik telin yüksükten kaydığını gösteriyordu. Bu ayrıca yüksüklerin ve bunlardan geçen çelik tellerin birbirine kaynaşmadığını gösterdi. MSIU (Marine Safety Investigation Unit), bu durumun şu nedenlerle meydana gelmiş olabileceğine inanıyor:

- dövme sırasında uygulanan yetersiz basınç; ve / veya
- yüksük içerisinde kılıf olması.

Her iki kaldırma kayışının da PVC kılıfla kaplı olması, mürettebata yanlış bir şeyler olduğu konusunda ikaz oluşmasını engellemiştir. Ayrıca, kaldırma sapanlarının yetkili bir tedarikçi tarafından teslim edilmiş olması, belki de mürettebatın yeni kaldırma kayışlarını incelemesini bir öncelik haline getirmemiştir.
